# LAUDO TÉCNICO DE PATOLOGIAS DE CONSTRUÇÃO

CLIENTE: CÂMARA MUNICIPAL DE BOM DESPACHO

AVALIAÇÃO DO SERVIÇO DE DRENAGEM  
PLUVIAL E PAVIMENTAÇÃO DA RUA  
CORINTO E ADJACÊNCIAS

Objeto: Laudo Técnico de Patologias de Construção  
Revisão: Final  
Emissão: 9 de novembro de 2022

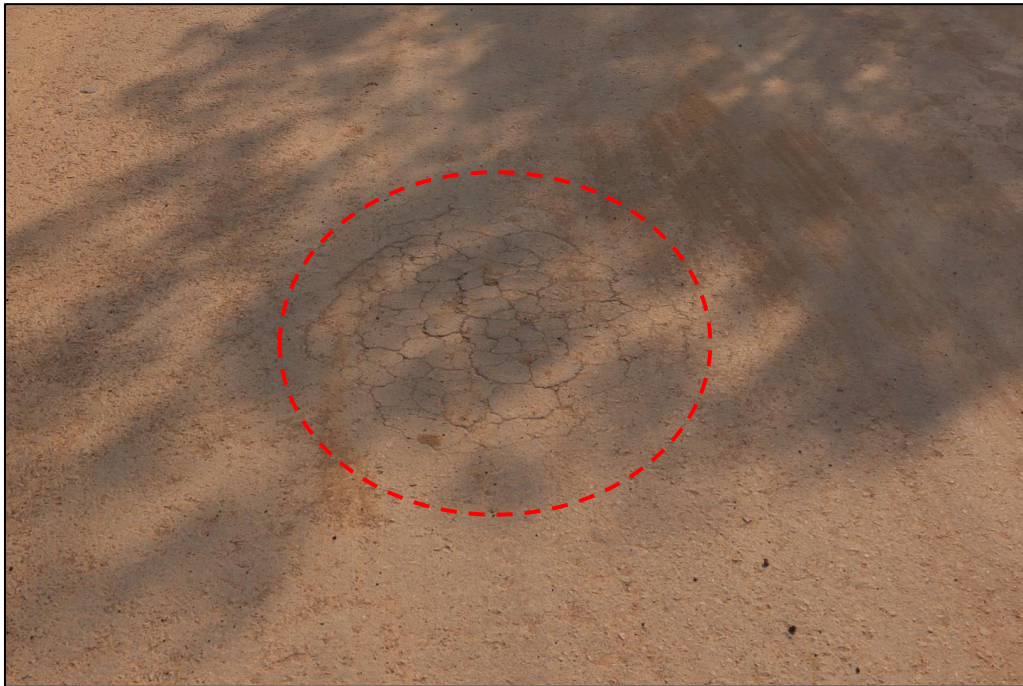
**Figura 4** - Fissuras tipo couro de jacaré no pavimento da rua Corinto relacionada a ação do tráfego, qualidade da pavimentação e capacidade de suporte do solo.

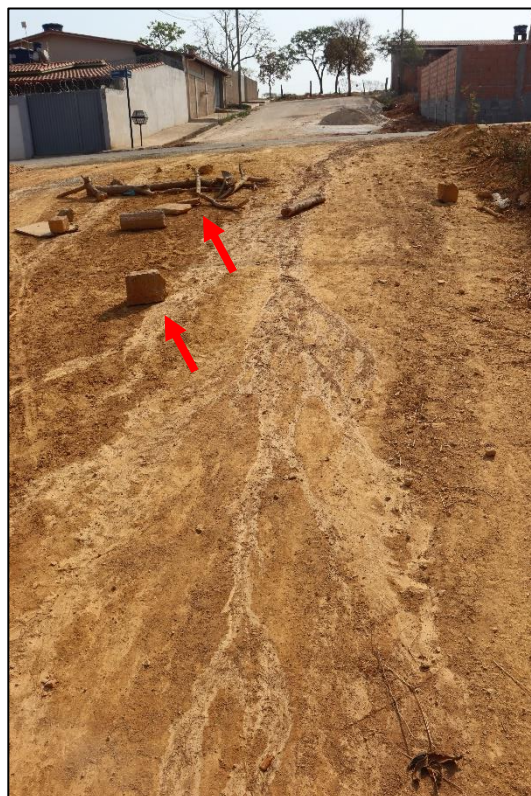
**Figura 5** - Rua Almenara sem pavimentação, com a deposição de entulhos e galhos realizada pelos moradores, vista da esquina da rua Corinto.

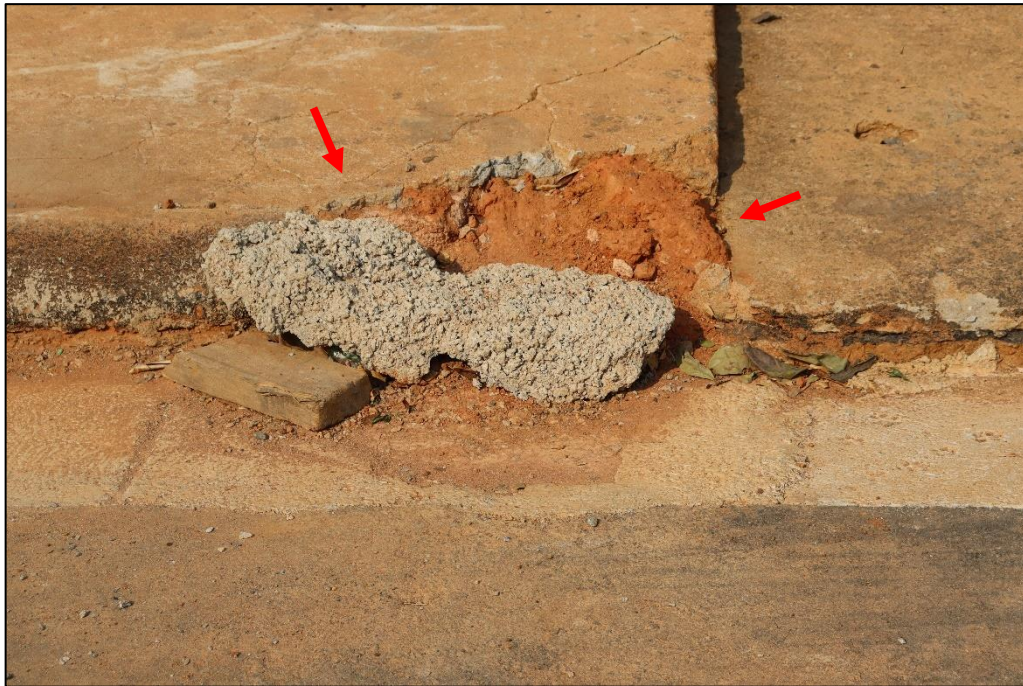
**Figura 6** - Fratura e fissuras no meio-fio.

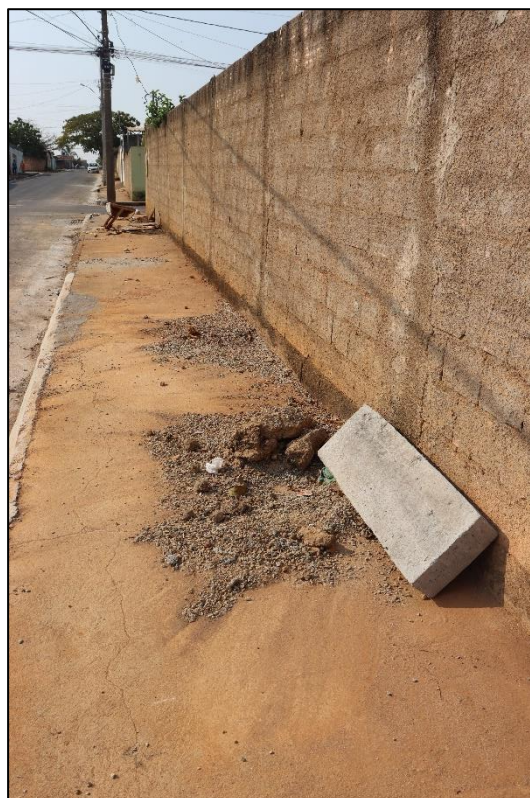
**Figura 7** – Restos de materiais de construção utilizados na pavimentação depositados no passeio da rua Corinto.

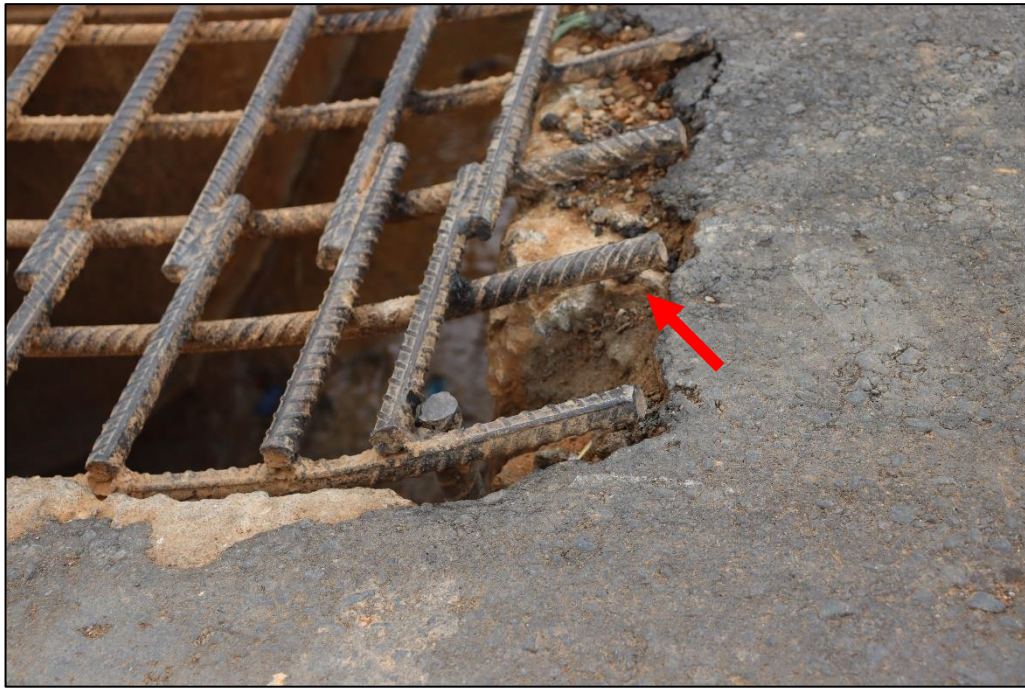
**Figura 10** - O cobrimento executado para a fixação das barras foi danificado. Nota-se que algumas barras não estão apoiadas no pavimento, deformadas pela passagem de veículos.

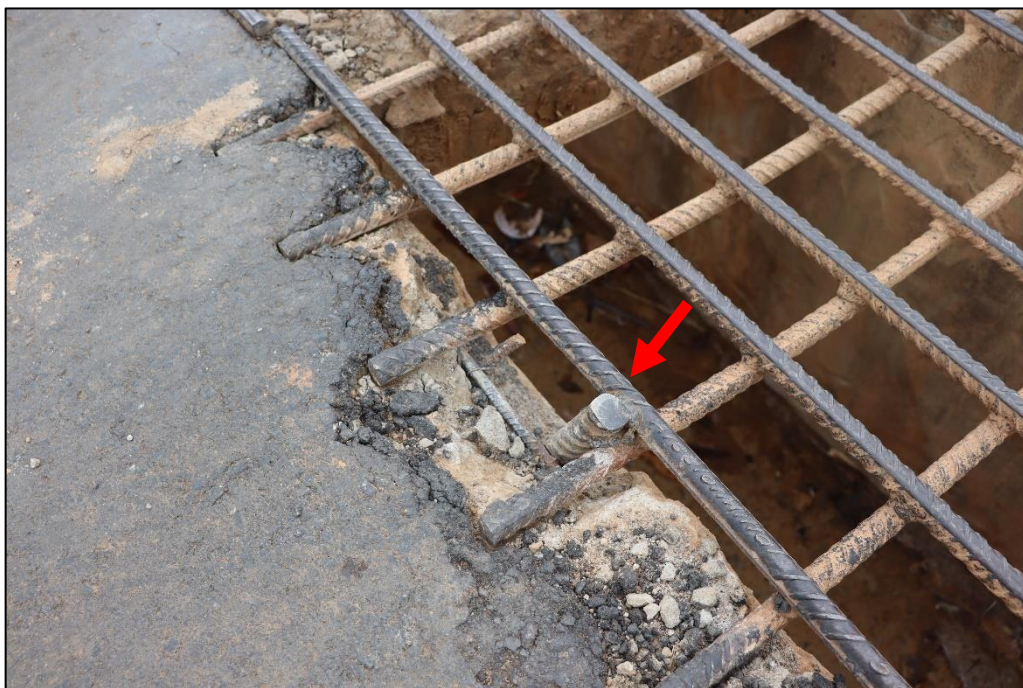
**Figura 11** – Barra de aço ascendente da estrutura de borda da caixa de captação.

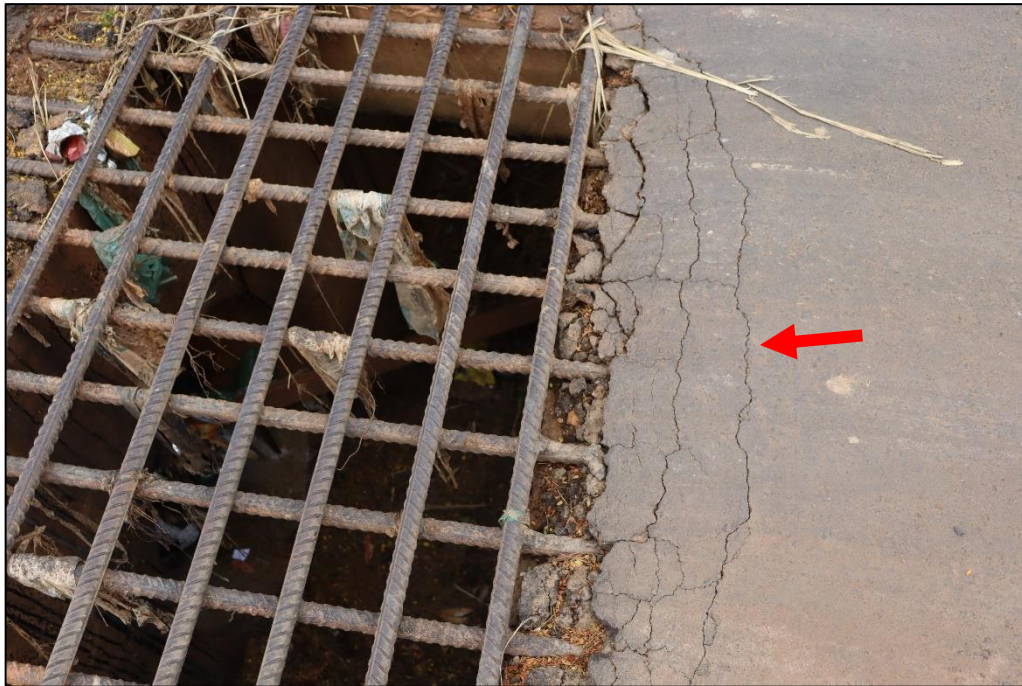
**Figura 13** - Fissuras no pavimento próximo à fixação da grelha da canaleta devido a movimentação de veículos no local. Acúmulo de resíduos nas ferragens da grelha.

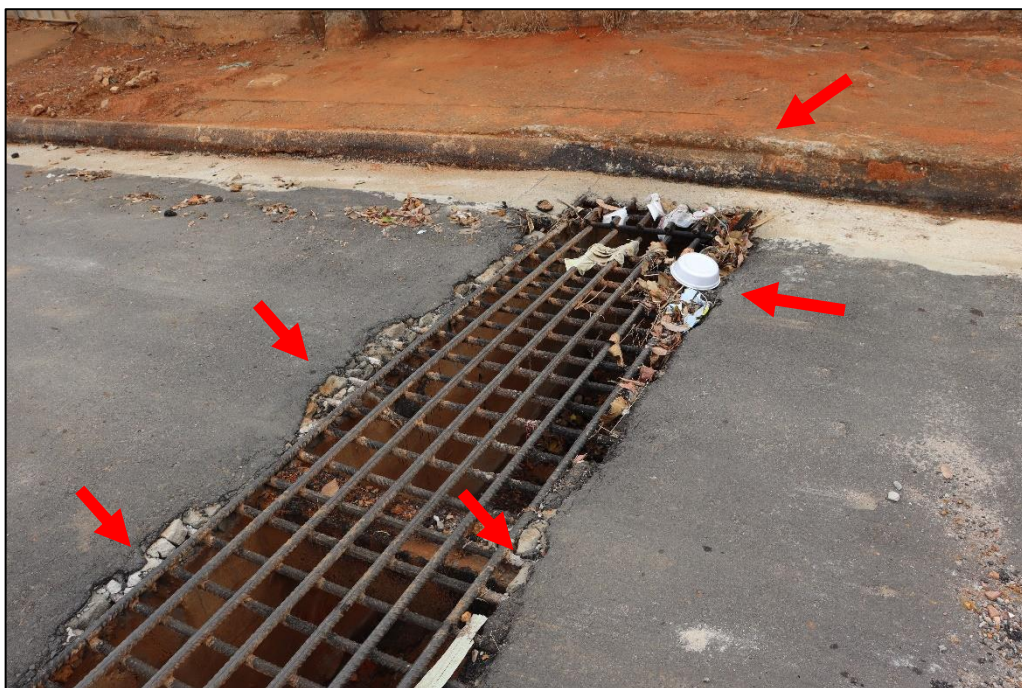
**Figura 14** - Emulsão asfáltica no meio-fio e presença de folhas e lixo transportados pela água da chuva sobre a grelha da canaleta. Fraturas no revestimento asfáltico do entorno da canaleta.

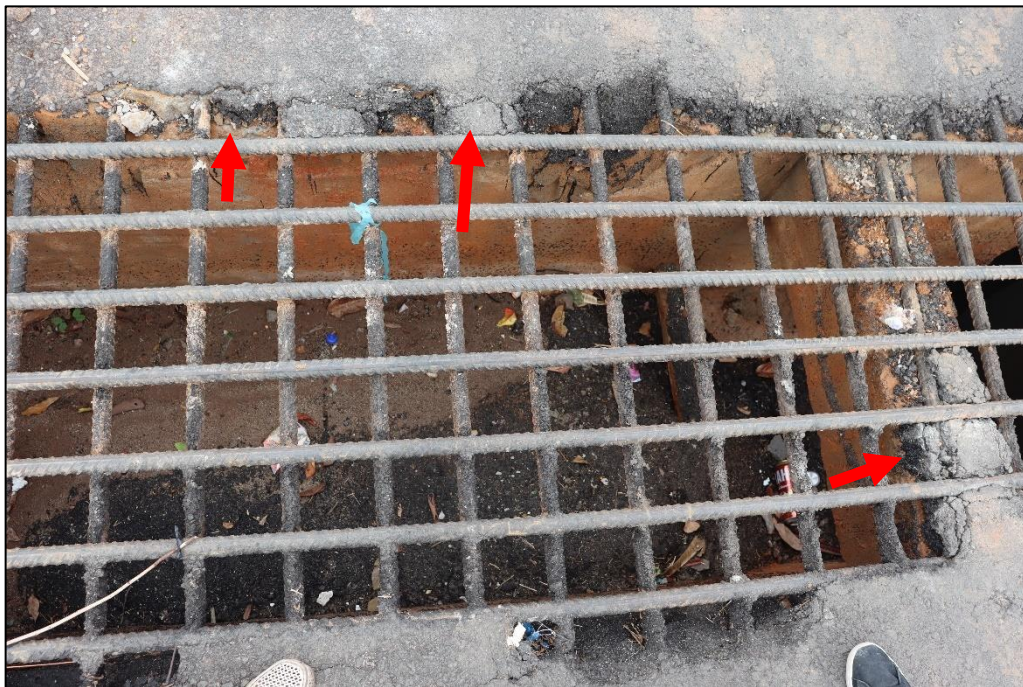
**Figura 16** – Acúmulo de sujidades do interior da canaleta e ausência de acabamento no entorno da grelha. Fissuras e fratura no revestimento asfáltico localizado na fixação da grelha. No interior da caixa de captação é possível verificar acúmulo de resíduo de massa asfáltica, diminuindo sua capacidade coletora.

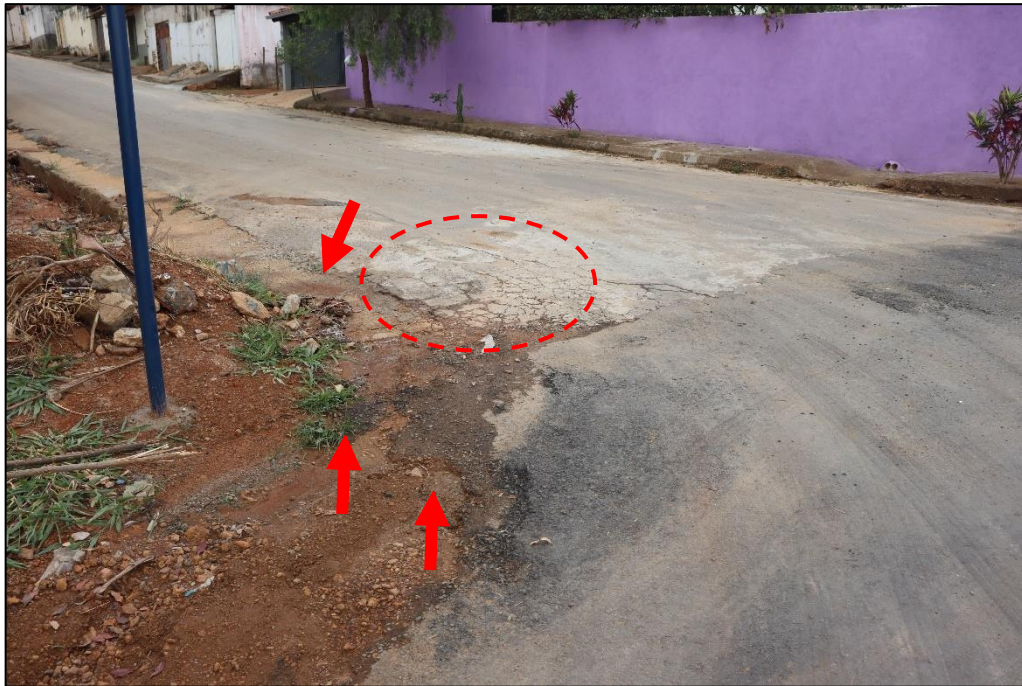
**Figura 17** – Emenda da pavimentação antiga com a nova. Ausência de meio-fio no passeio, fissuras e ausência de acabamento na pavimentação asfáltica. Rebaixamento, fratura, fissuras e descontinuidade da sarjeta. Nota-se também o crescimento de vegetação entre a pavimentação asfáltica e a sarjeta.

Ao observar a imagem anterior é possível notar uma diferença de coloração do revestimento asfáltico, essa diferença indica o encontro entre duas pavimentações executadas em períodos distintos.

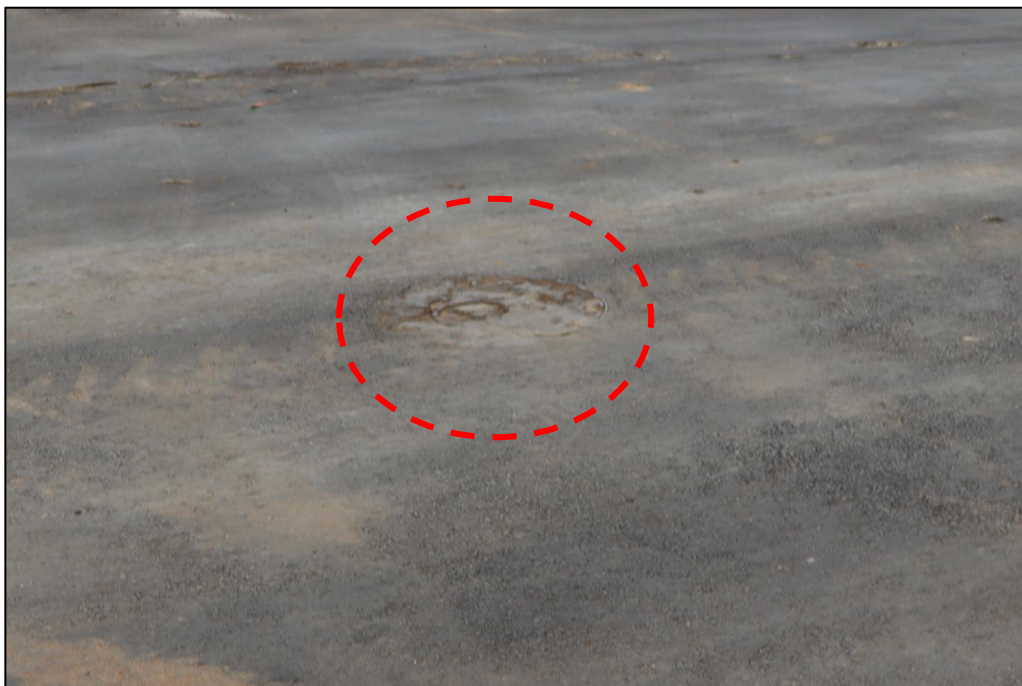
**Figura 18** – Parte da tampa de um poço de visita foi tamponada pela pavimentação asfáltica. Irregularidade na planicidade do pavimento.

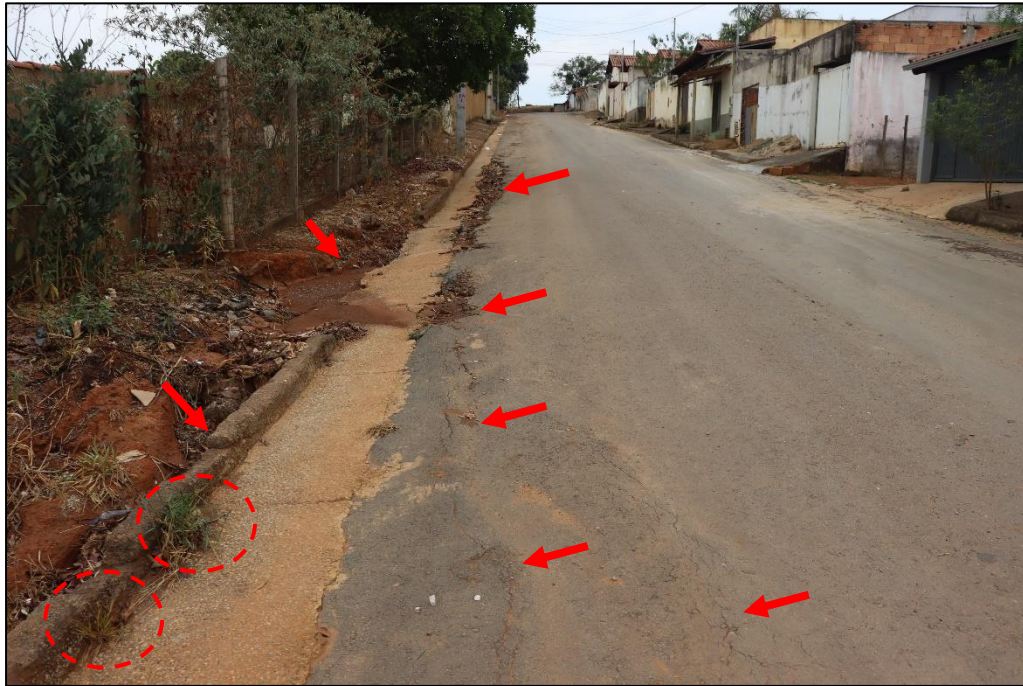
**Figura 19** – Descontinuidade e ausência de acabamento em alguns pontos do meio-fio, fraturas e fissuras em diversos pontos no pavimento da rua Corinto. Crescimento de vegetação entre a sarjeta e meio-fio.

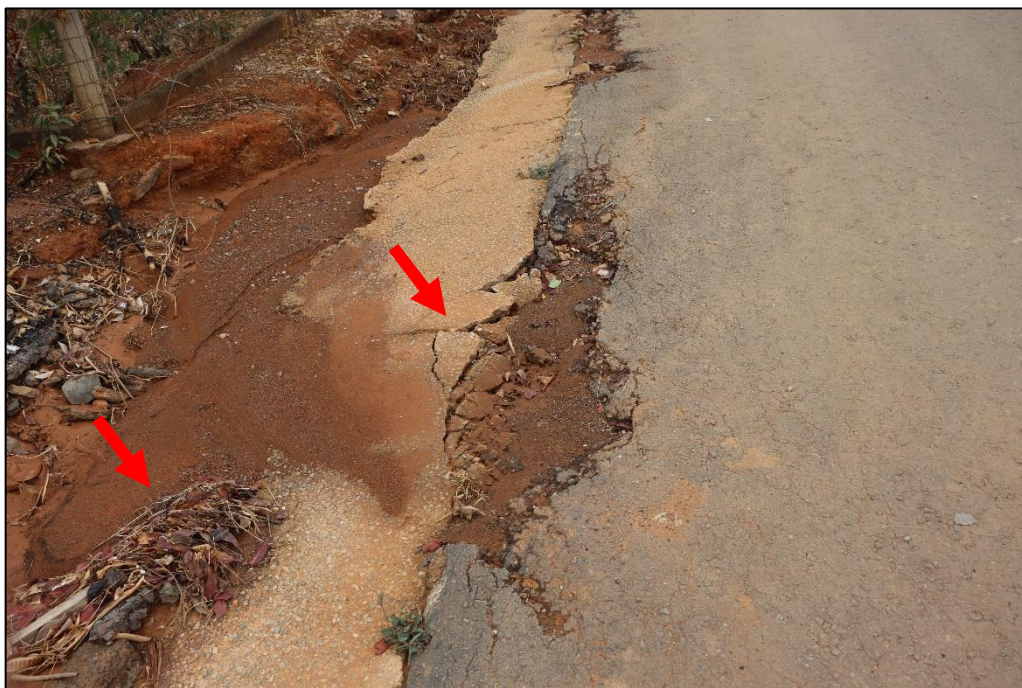
**Figura 20** - Aproximação do local da figura anterior. As fraturas e fissuras são causadas pela passagem de umidade no encontro entre a sarjeta e o pavimento asfáltico. Nota-se também a existência de vegetação e entulhos na sarjeta.

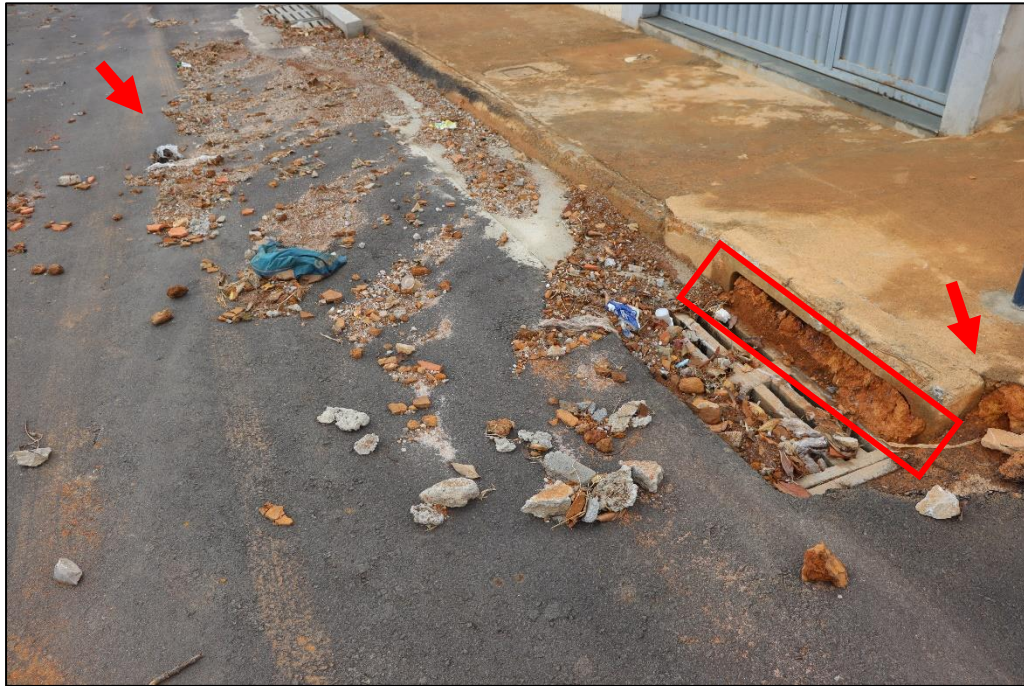
**Figura 21** – Entulhos na pavimentação asfáltica e grelha da boca de lobo, fratura no meio-fio, existência de terra entre o meio-fio e grelha da boca de lobo.

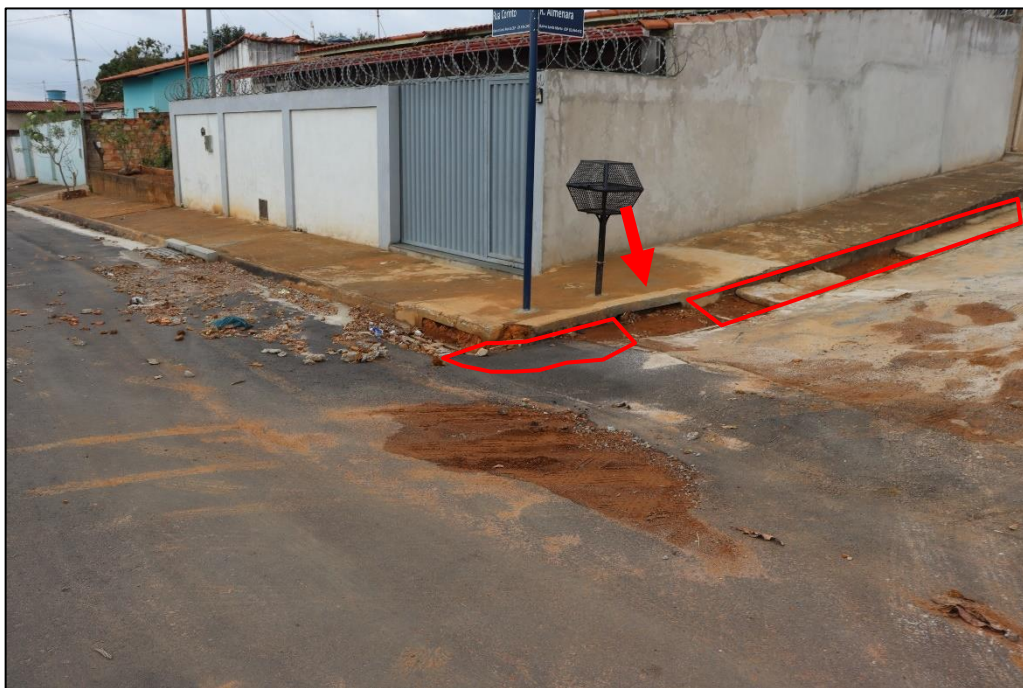
**Figura 22** – Vista ampla do local da figura anterior. Sinais da existência de uma boca de lobo tamponada pela terra e descontinuidade da sarjeta da rua Almenara.

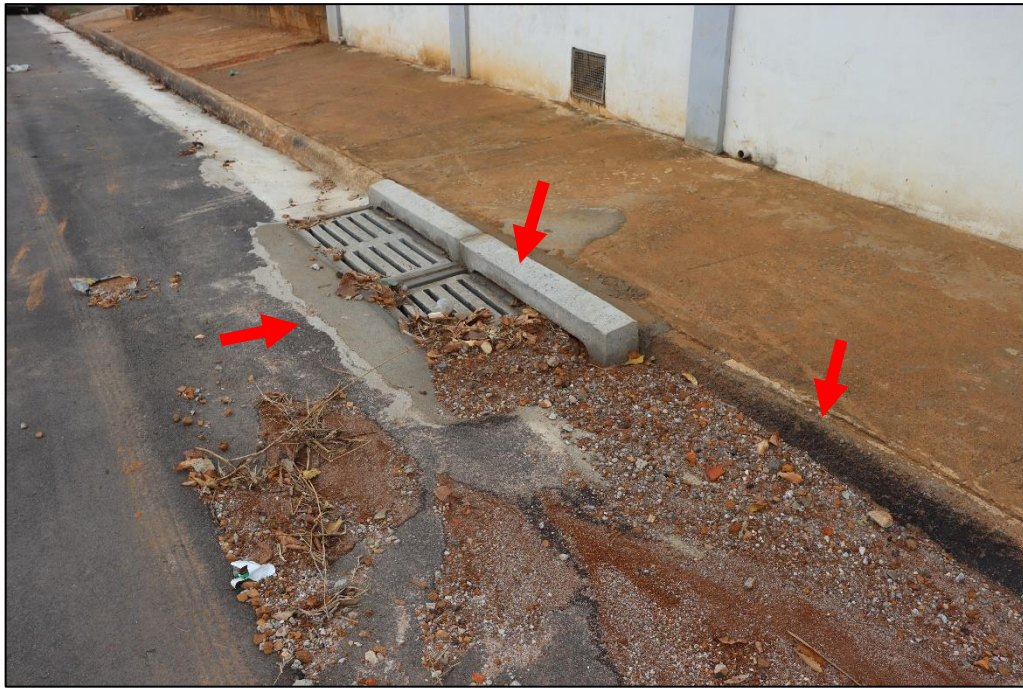
**Figura 23** - Presença de terra, folhas e entulhos na sarjeta e grelha da boca de lobo carreadas dos passeios não pavimentados e dos lotes lindeiros pelas águas da chuva. Observa-se também concreto com variação na coloração, indicando recente intervenção no entorno da boca de lobo.

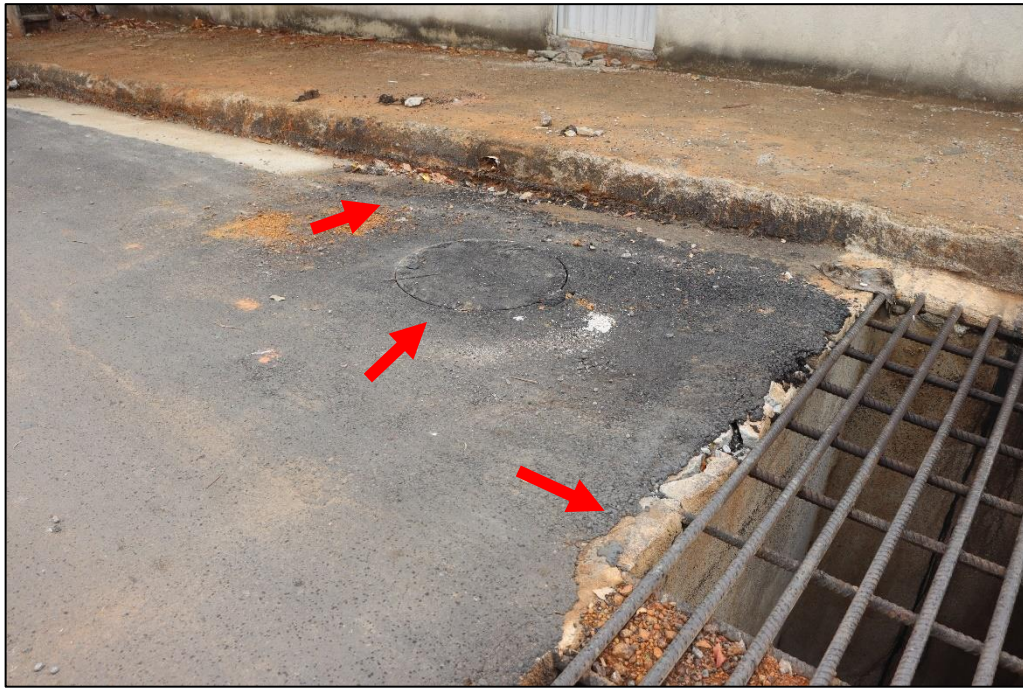
**Figura 25** - A tampa do poço de visita e a sarjeta foram cobertas pela pavimentação asfáltica. Degradação do revestimento asfáltico próximo à grelha da canaleta.

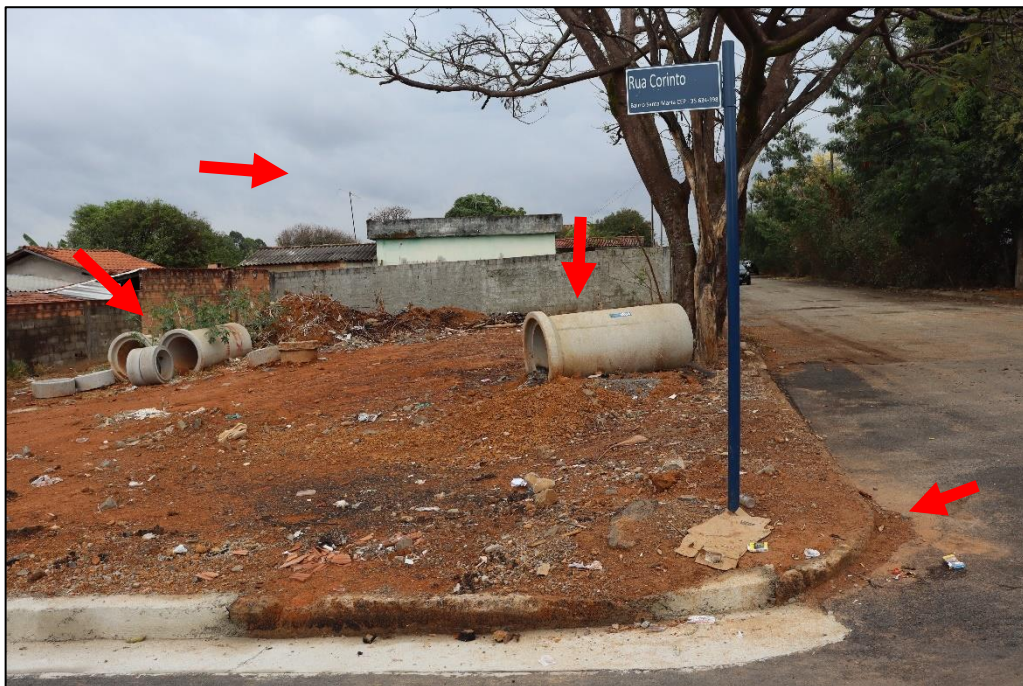
**Figura 26** - Tubos de concreto para drenagem pluvial dispostos em terreno da rua Corinto, esquina com rua Jequitinhonha. Sinais de intervenção no meio-fio e descontinuidade da sarjeta.

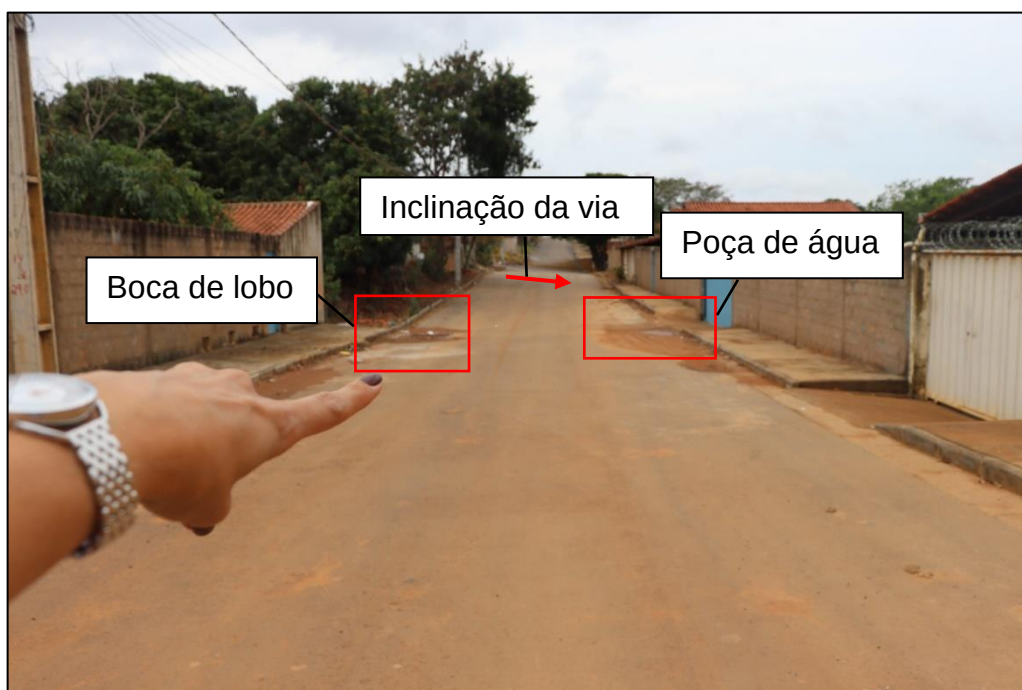
**Figura 28** – Vista da rua Bocaiúva. Nota-se empocamento de água no lado contrário à localização da boca de lobo, indicando que a inclinação da via não favorece a coleta da água pluvial, que se acumula no ponto destacado à direita da imagem.

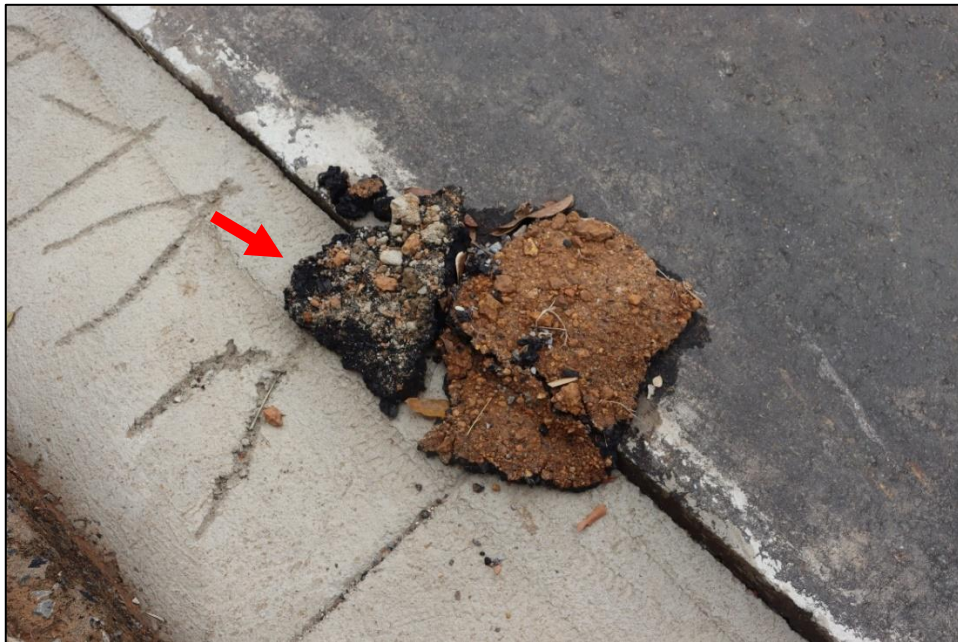
**Figura 31** - Fragmentos da pavimentação asfáltica desprendidos pela chuva e diferença de nível entre a sarjeta e o pavimento asfáltico.

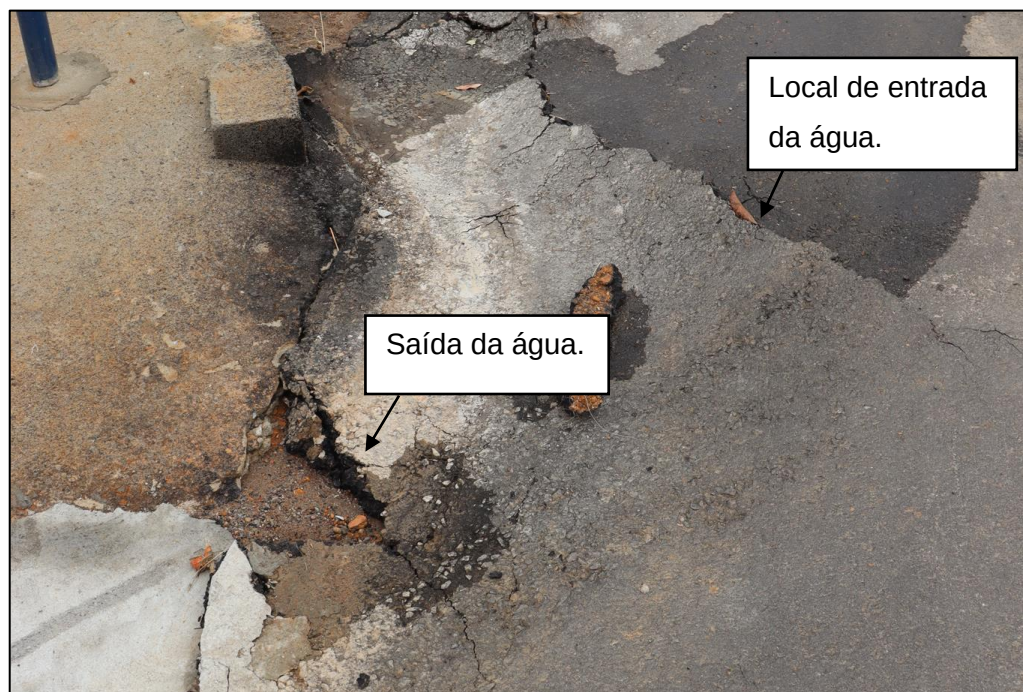
**Figura 34** - Aproximação da figura anterior. A água está percolando pela fratura e caminhando na parte inferior do pavimento asfáltico, descolando-o da base.

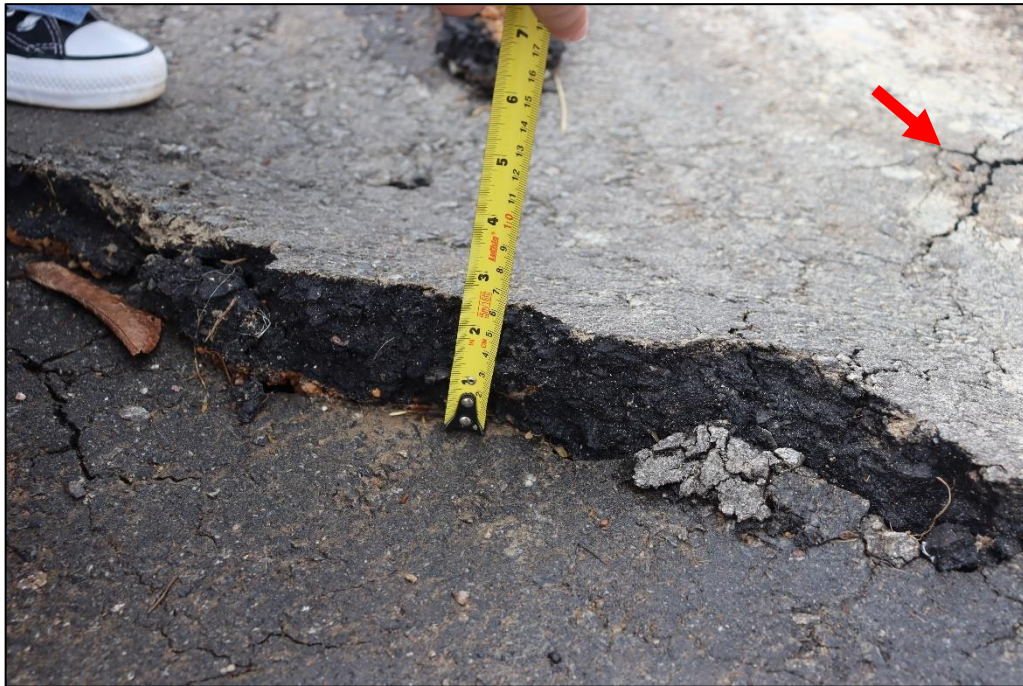
**Figura 35** - Diferença das extremidades do pavimento fissurado é de aproximadamente 6,5 cm. Observa-se outras fissuras no pavimento localizadas na lateral direita da imagem.

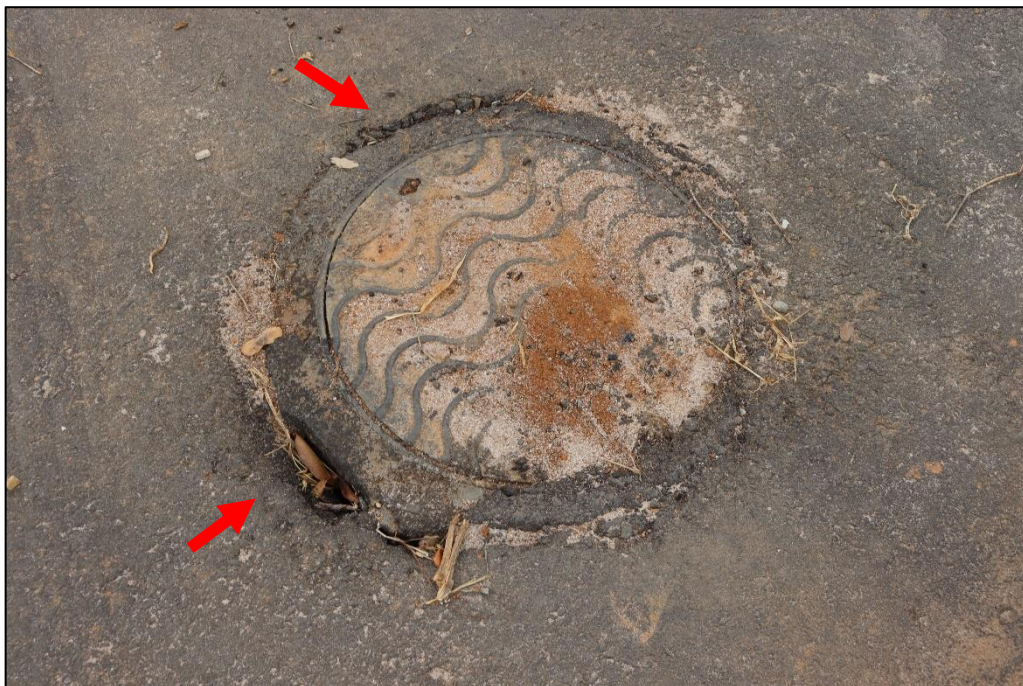
**Figura 36** - Aberturas no entorno da tampa do poço de visita devido a falha de acabamento.

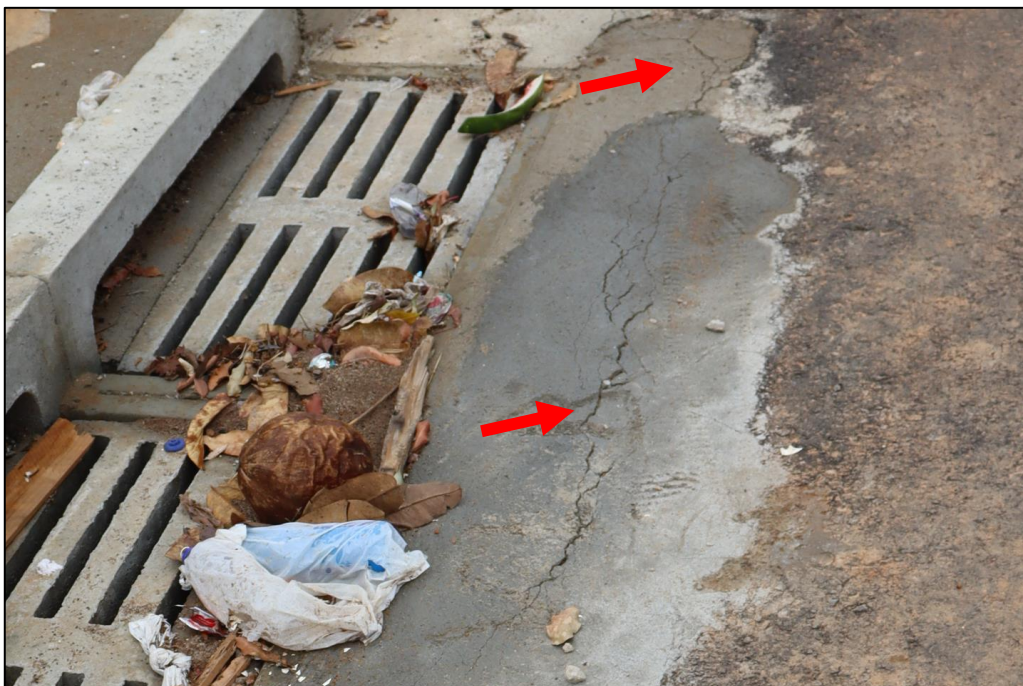
**Figura 40** - Concreto com coloração indicativa de recente aplicação acometido por fissuras características de retração do concreto.

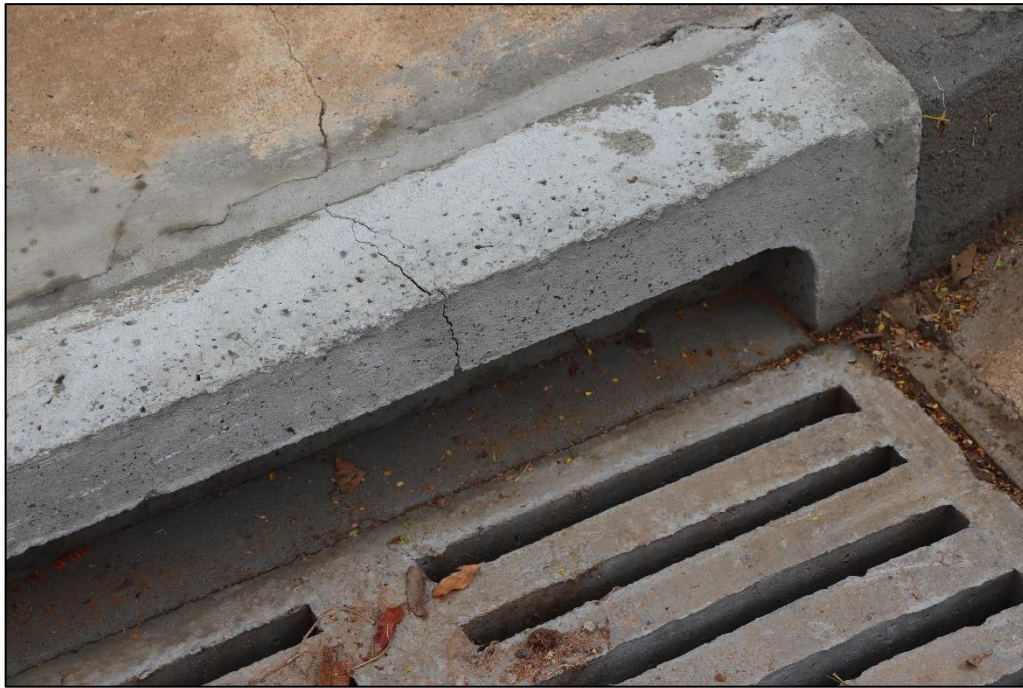
**Figura 41** - Fissura elemento de concreto.

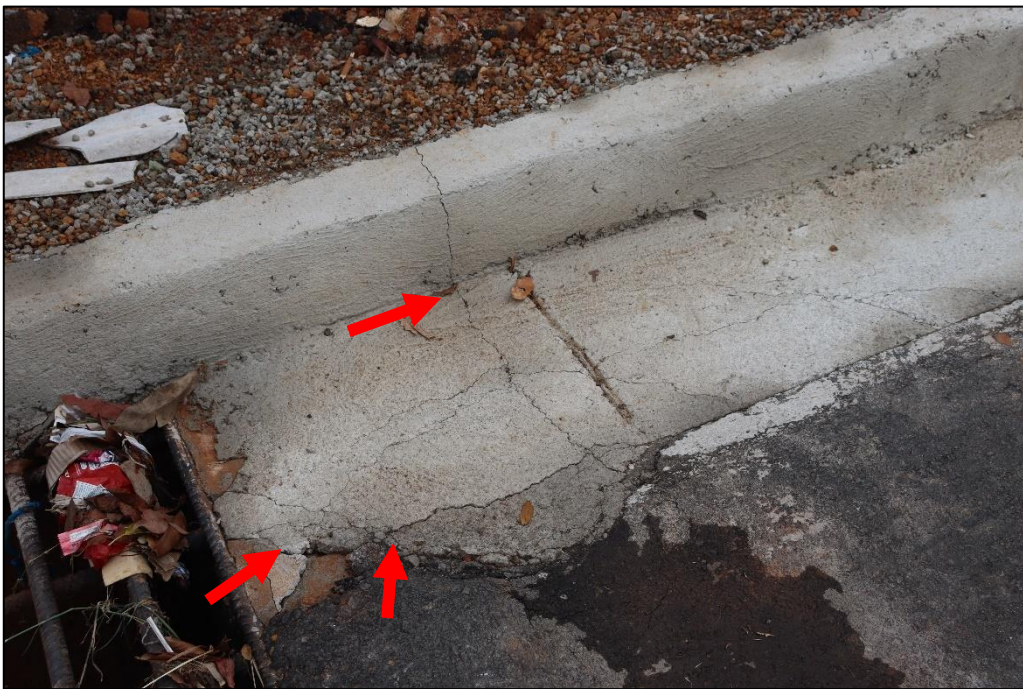
**Figura 42** - Fissura no meio-fio que se estende até a sarjeta.

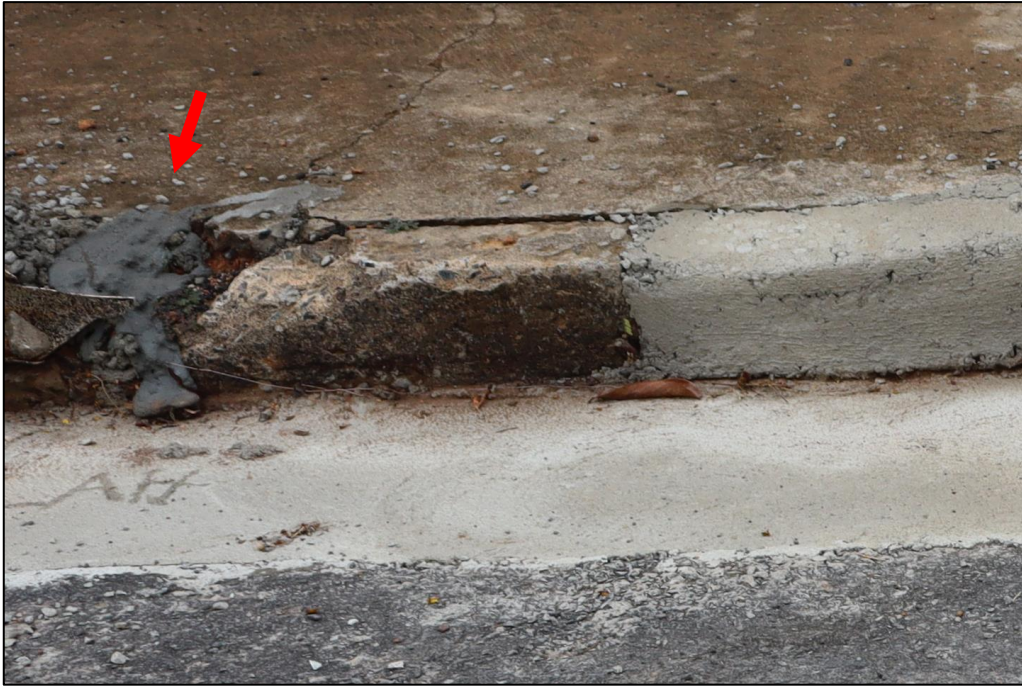
**Figura 43** - Meio-fio não concluído com sinais de intervenção recente. Novo meio-fio apresenta brocas. Ponte de aderência com o meio-fio antigo realizada de forma irregular.

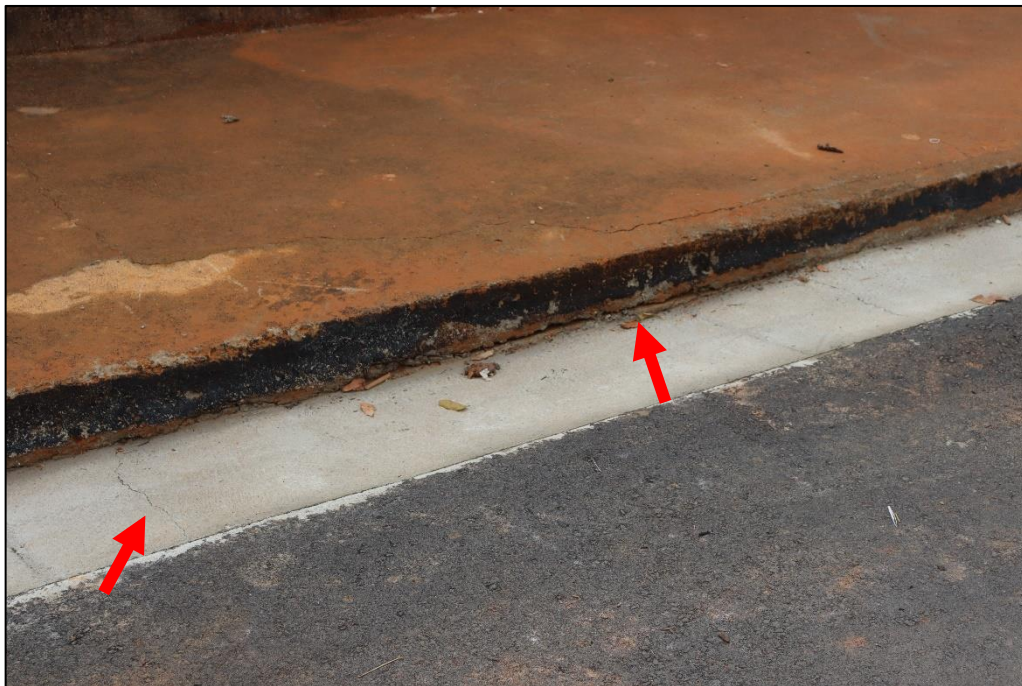
**Figura 44** - Abertura na extremidade entre a sarjeta e o meio-fio permitindo o acesso de água para debaixo do passeio. Fissura na sarjeta.

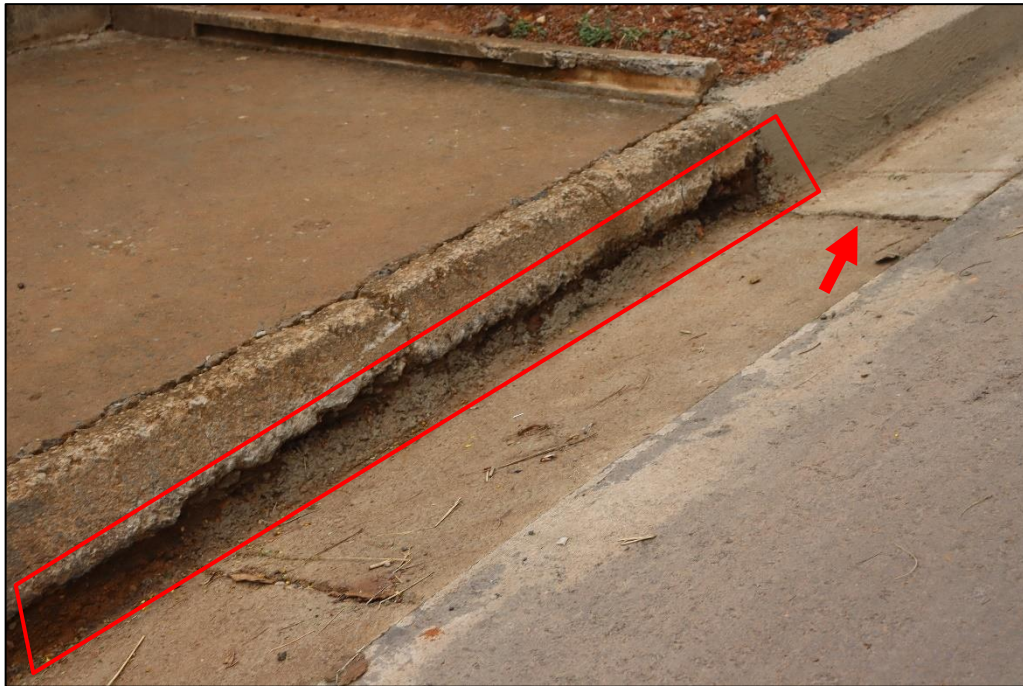
**Figura 45** - Ausência de acabamento no meio-fio do passeio. Juntas irregulares entre uma sarjeta e outra, possibilitando a entrada de água debaixo do passeio.

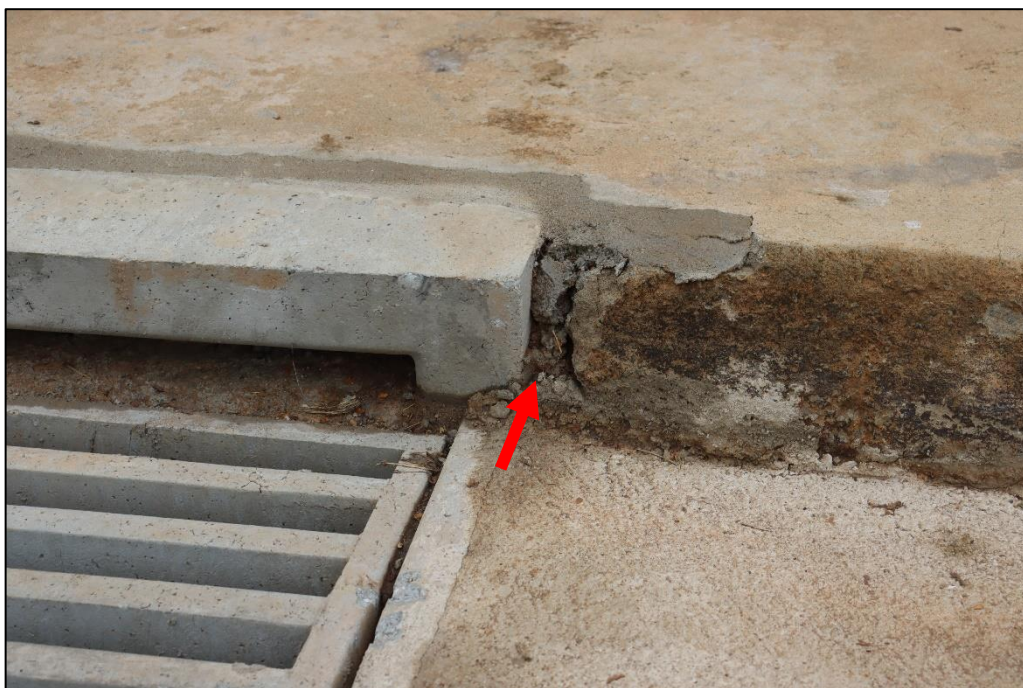
**Figura 46** - Ausência de acabamento no meio-fio.

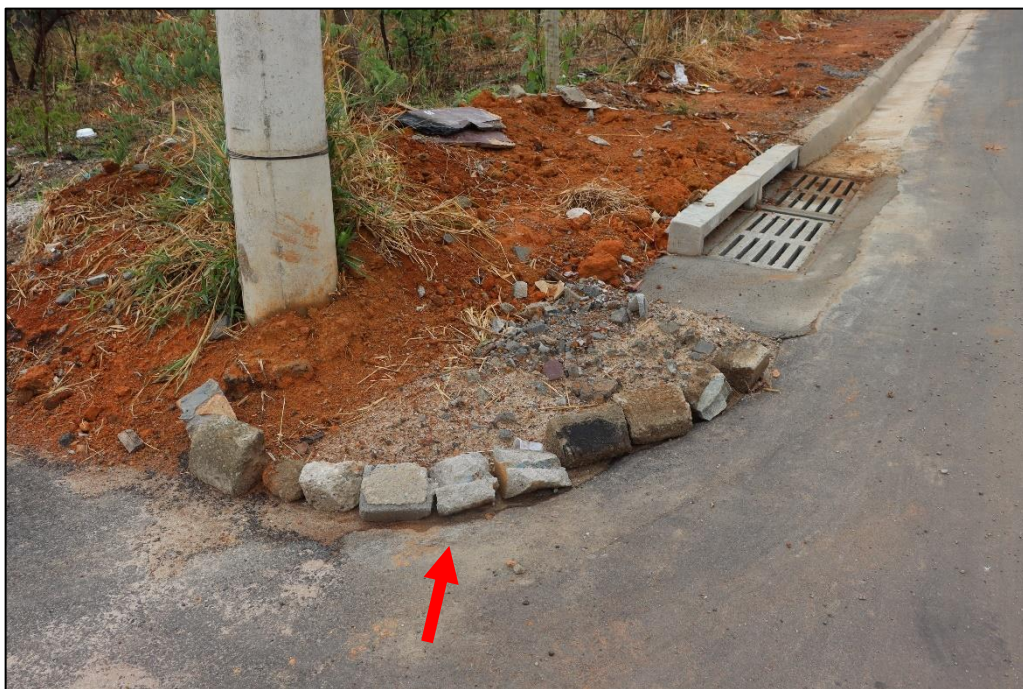
**Figura 48** - Pedras usadas na contenção de solo onde não há meio-fio.
