# LAUDO TÉCNICO DE PATOLOGIAS DE CONSTRUÇÃO

CLIENTE: CÂMARA MUNICIPAL DE BOM DESPACHO

AVALIAÇÃO DO SERVIÇO DE DRENAGEM  
PLUVIAL E PAVIMENTAÇÃO DA RUA  
CORINTO E ADJACÊNCIAS

Objeto: Laudo Técnico de Patologias de Construção  
Revisão: Final  
Emissão: 9 de novembro de 2022

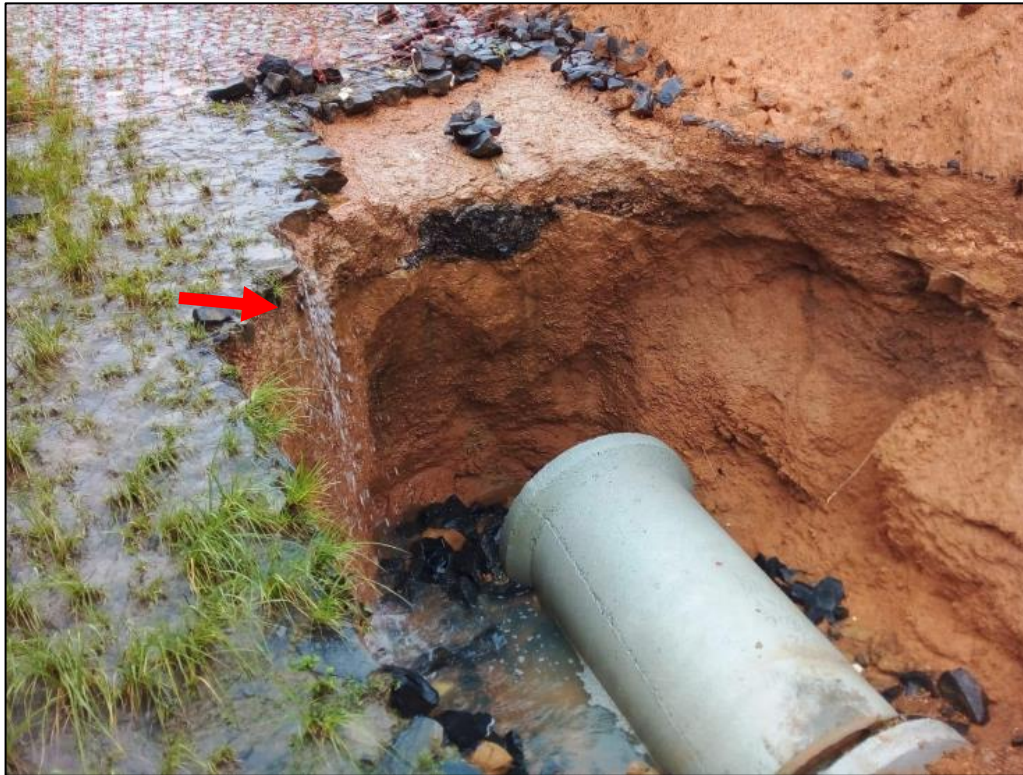
**Figura 55** – Chuvas durante o período de aplicação das tubulações de drenagem paralisaram as obras. Data da execução dos serviços planejada inadequadamente em função do período chuvoso previsto. Fonte: Retirada do relatório fotográfico da segunda medição da adesão 09/2021 em 07/01/2022.

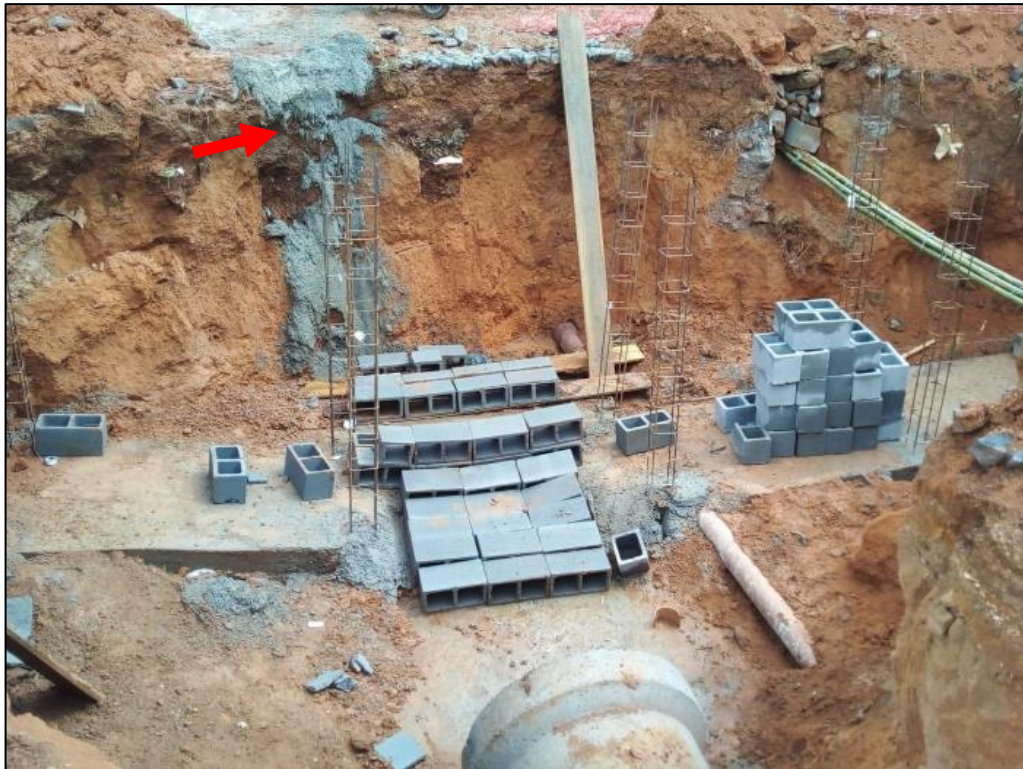
**Figura 57** – Concreto escorrendo na lateral da vala. Ausência de escoramentos e contenção do solo. Fonte: relatório fotográfico da segunda medição da adesão 09/2021 em 02/02/2022.

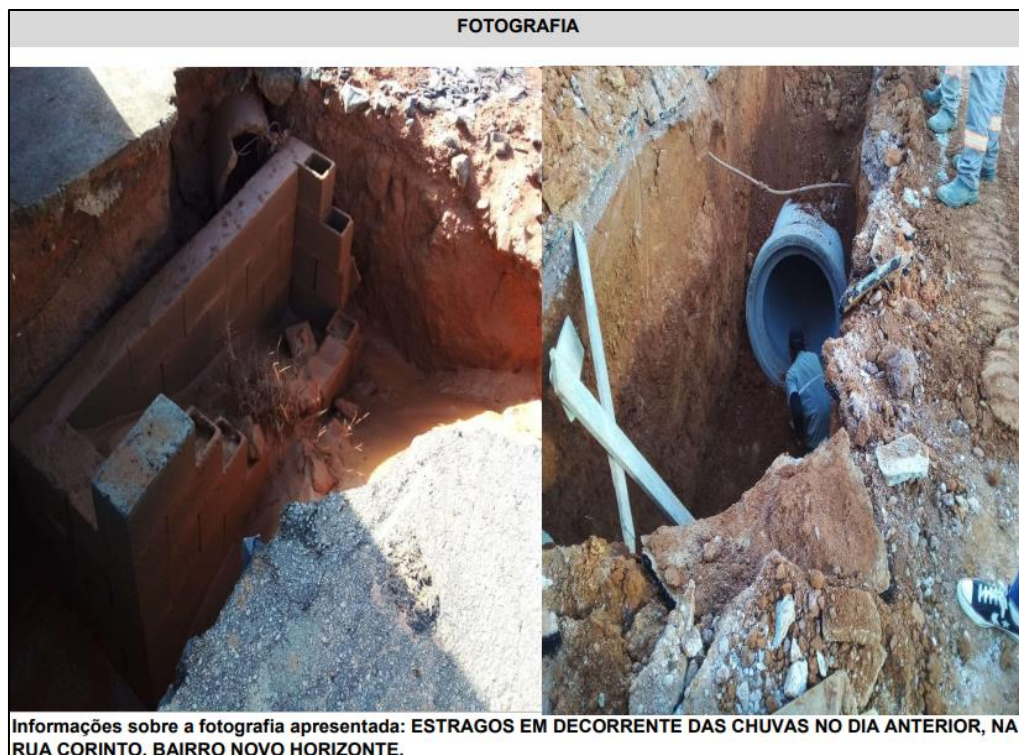
**Figura 58** – A existência do escoramento das laterais da vala reduziria os estragos ocorridos na drenagem pluvial bem como o retrabalho para limpeza do solo erodido. Fonte: relatório fotográfico da terceira medição da adesão 09/2021 em 04/03/2022

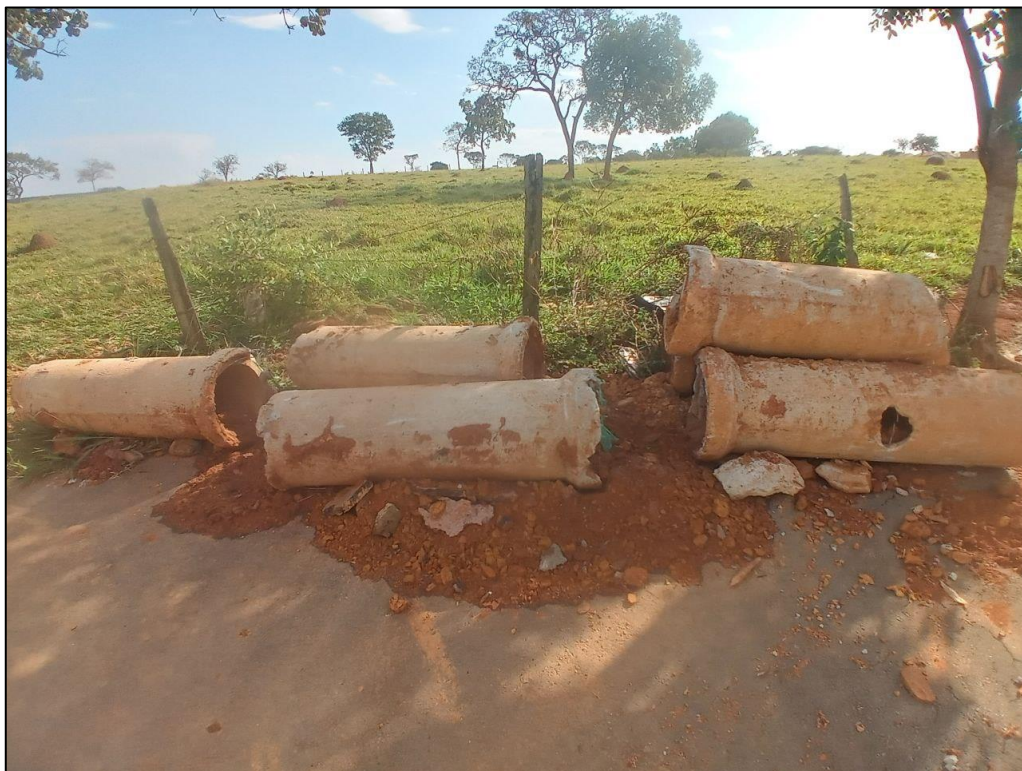
**Figura 60** - Manilhas danificadas durante a remoção. Fonte: Fotografias capturadas pelo vereador Éder Tipura

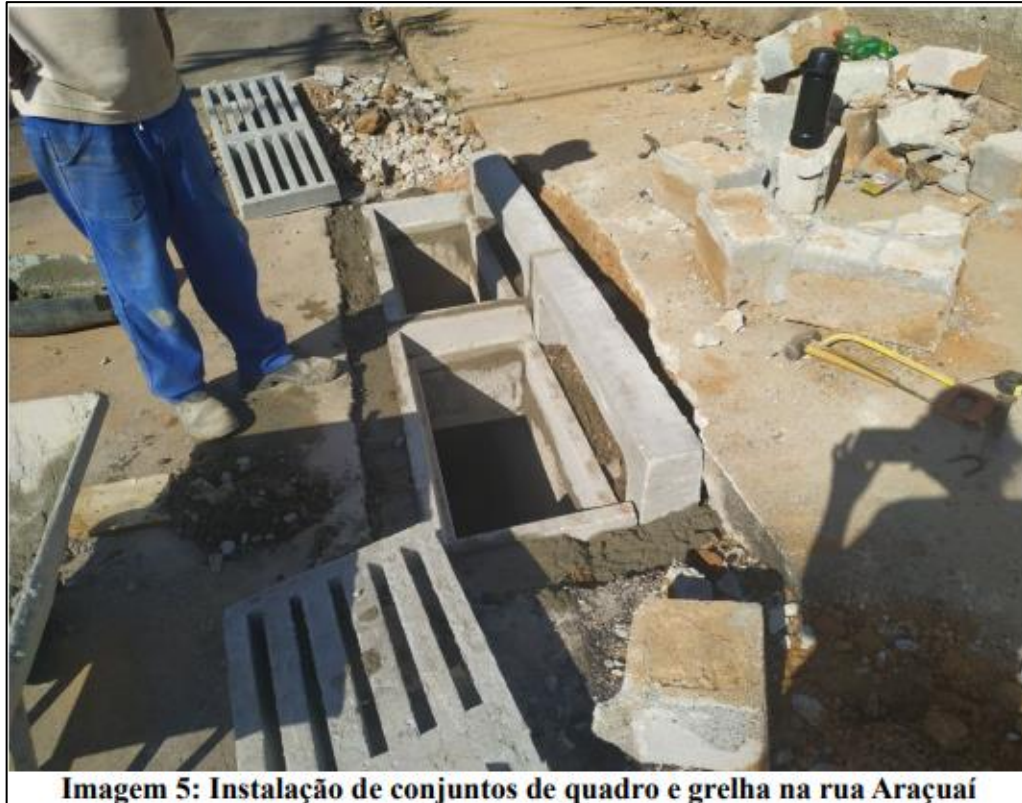
**Figura 61** – As caixas da boca de lobo foram executadas mais altas que greide da pista, sendo necessário demolir a última fiada de blocos de concreto. Fonte: relatório fotográfico medição FFX nº 7.

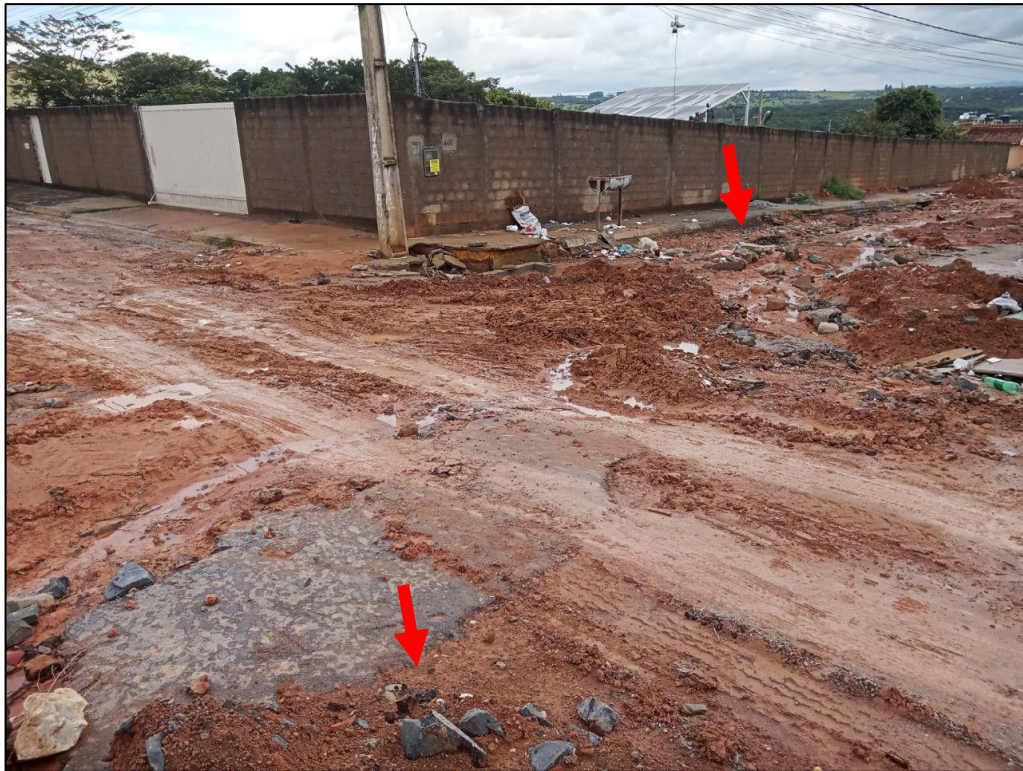
**Figura 62** - Vista da rua Corinto após as chuvas. Via danificada e difícil trânsito, com grande parte da pavimentação asfáltica removida pelas chuvas.

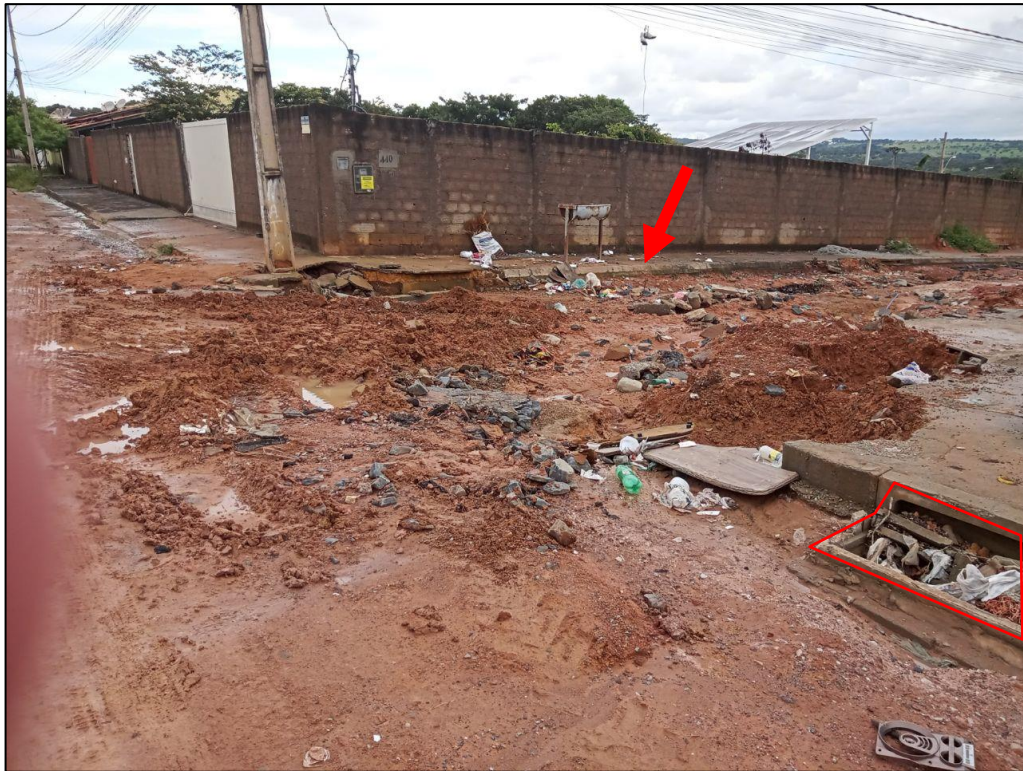
**Figura 63** - Vista ampla do local da figura anterior. Nota-se a presença de entulhos e lixo na via. Nota-se também que a boca de lobo está preenchida com terra, entulhos e lixo.

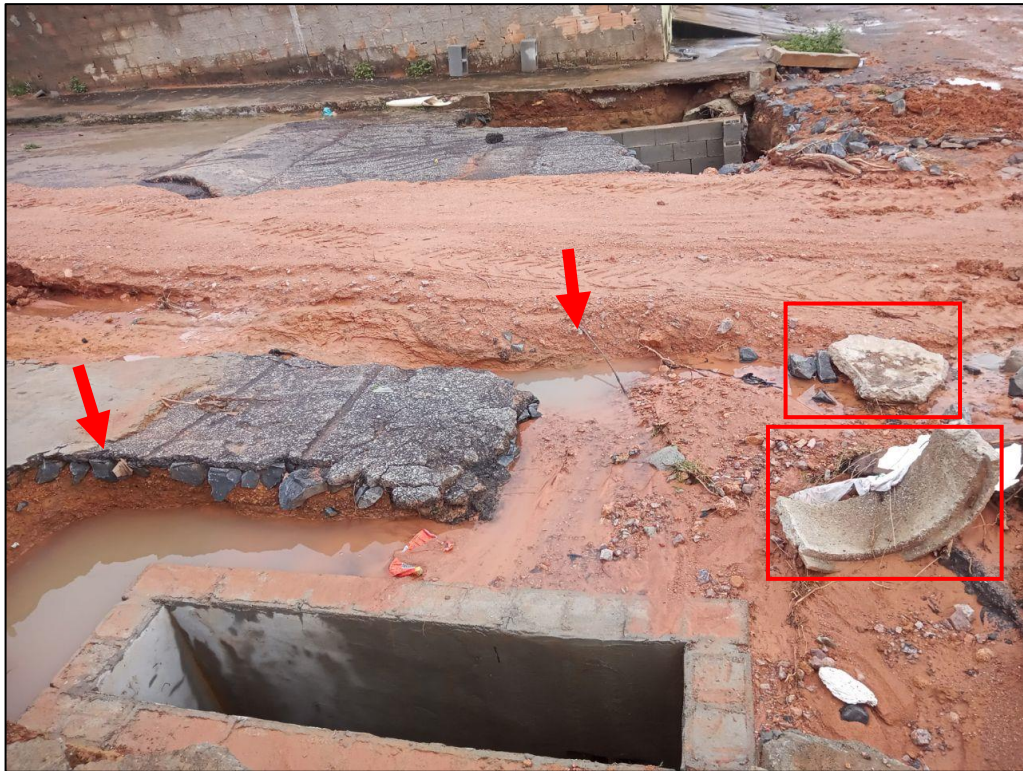
**Figura 66** - Sequência da figura anterior. Fragmentos da tubulação de drenagem pluvial e empoçamentos na via. Novas caixas coletoras das bocas de lobo em execução.

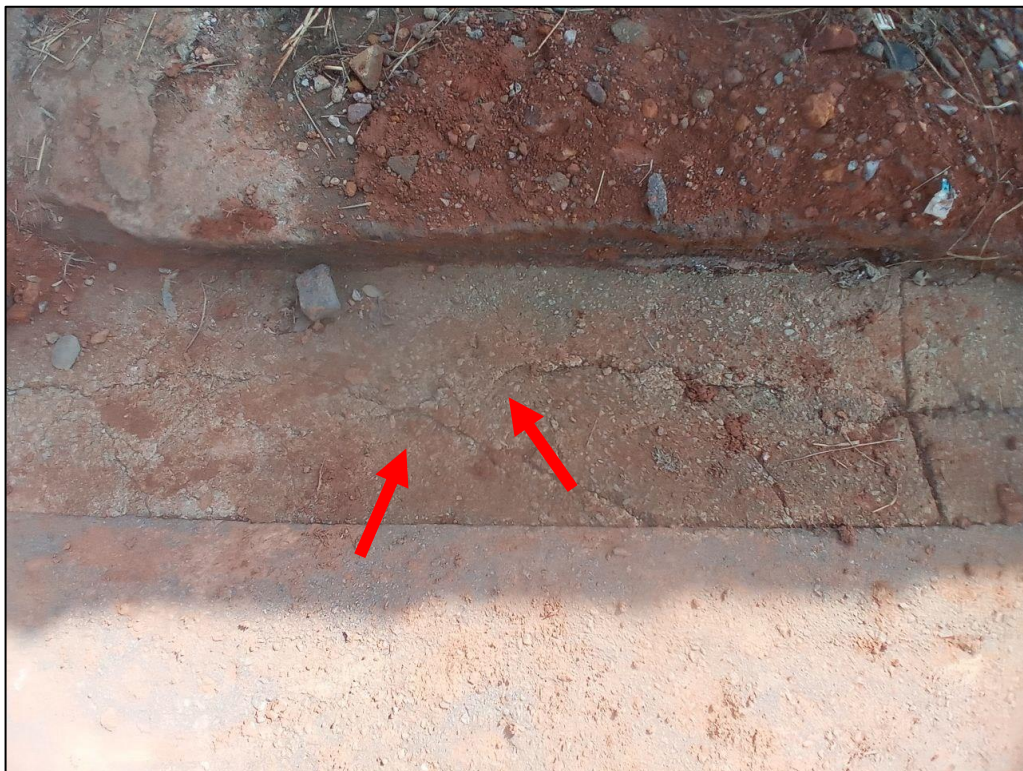
**Figura 67** - Fissuras e abaulamento na sarjeta.

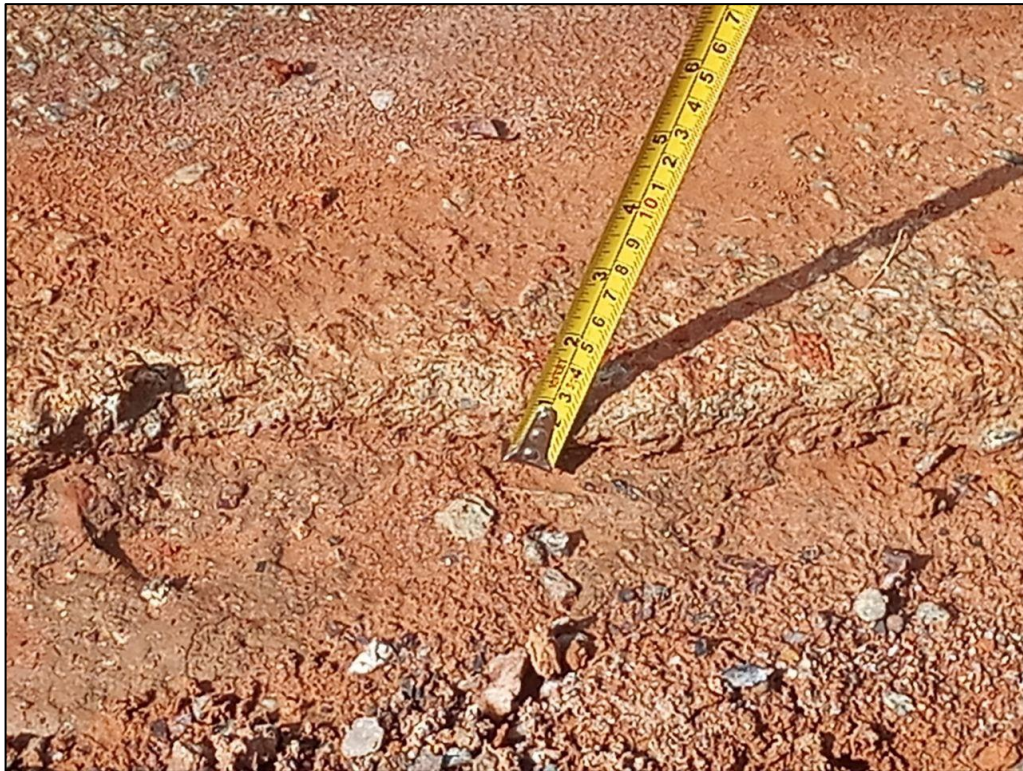
**Figura 70** - Aproximação da figura anterior. Sarjeta com espessura de cerca de 2 cm.

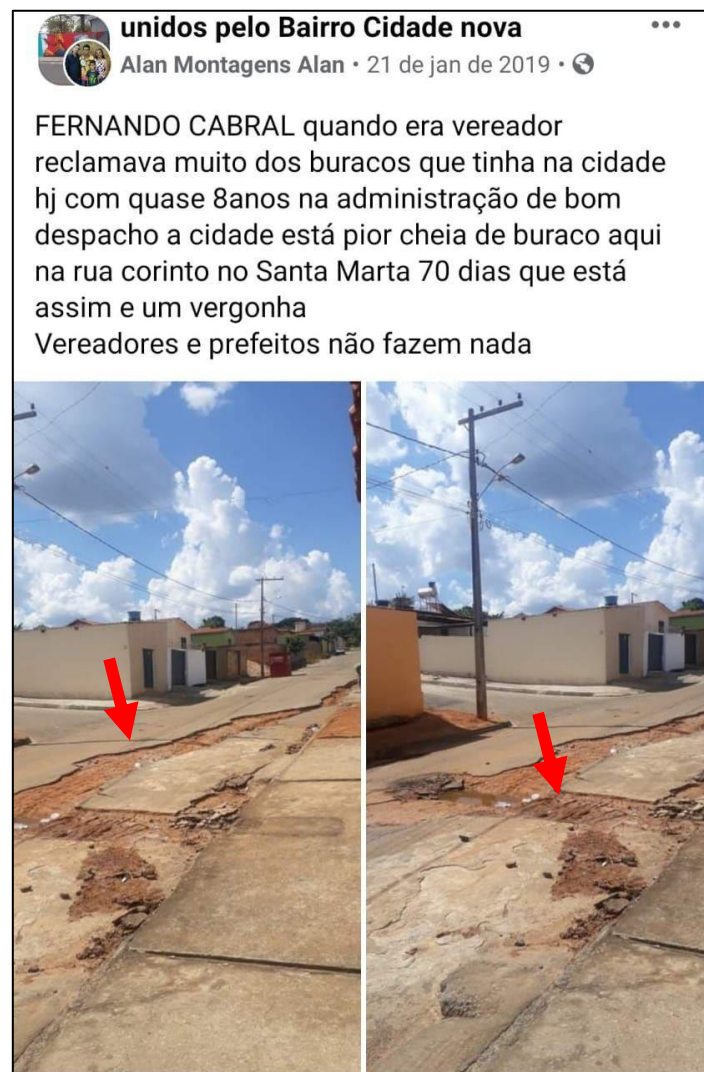
**Figura 72** - Reportagem de 21/01/2019, tratando da situação da rua corinto no período informado. Observa-se que o revestimento asfáltico está ausente em algumas partes.

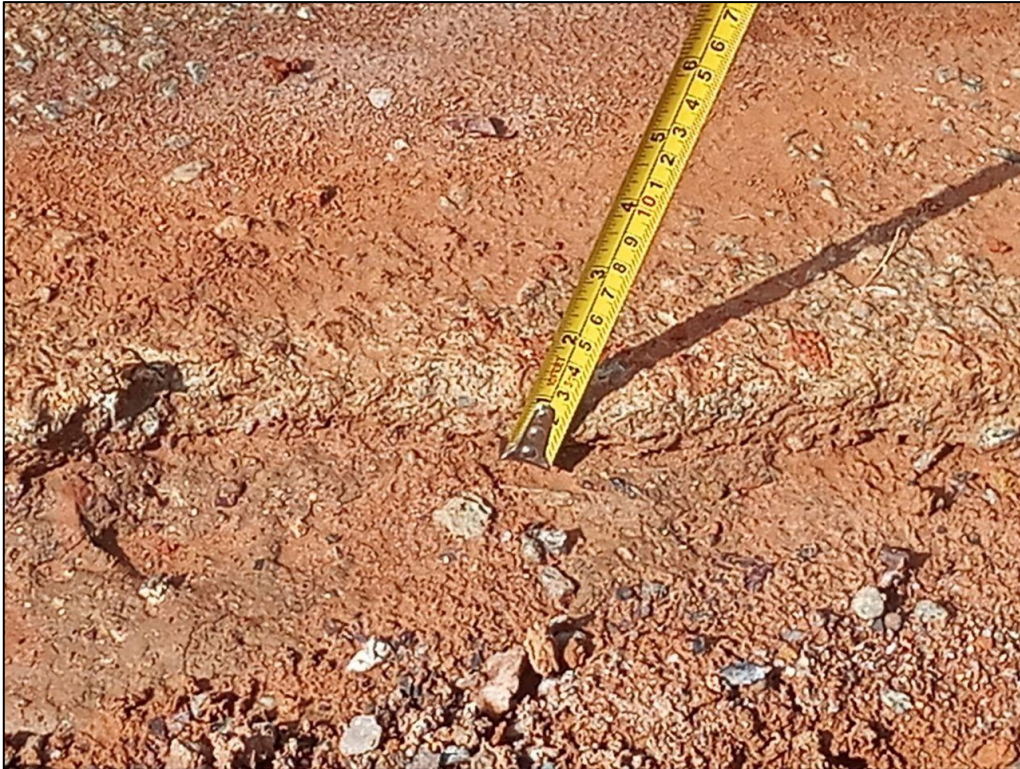
**Figura 80** – Espessura da sarjeta de aproximadamente 3 centímetros. Fonte: Imagens enviadas pelo vereador Éder Tipura.

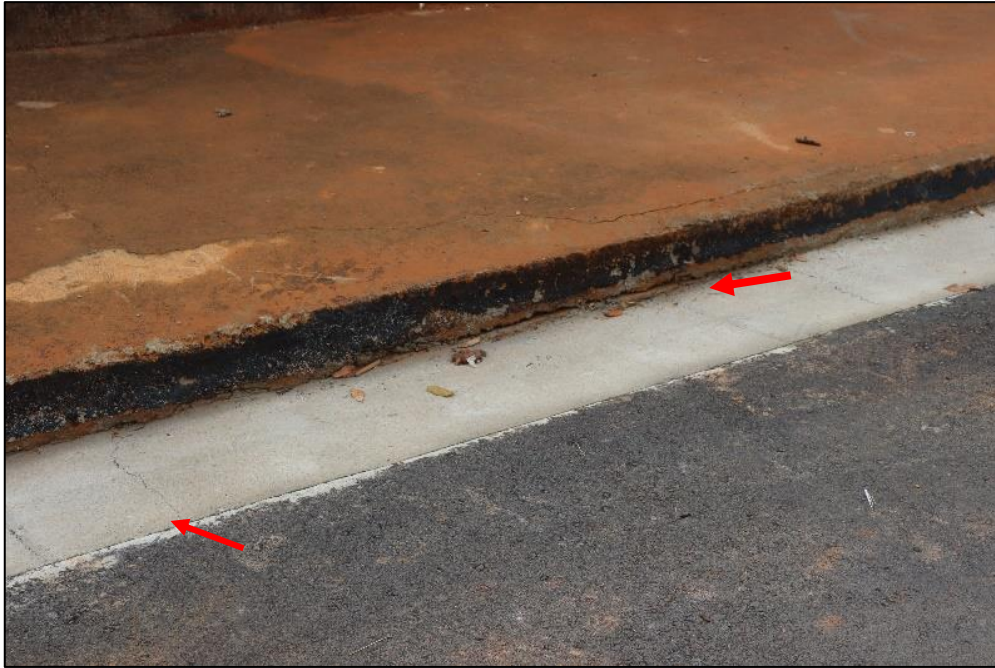
**Figura 83** – Ausência de inclinação. Frisos com abertura superficial simulando juntas de movimentação. Fissuração característica de retração do concreto e abertura entre meio-fio e sarjeta. Fonte: diligência 22 de setembro.

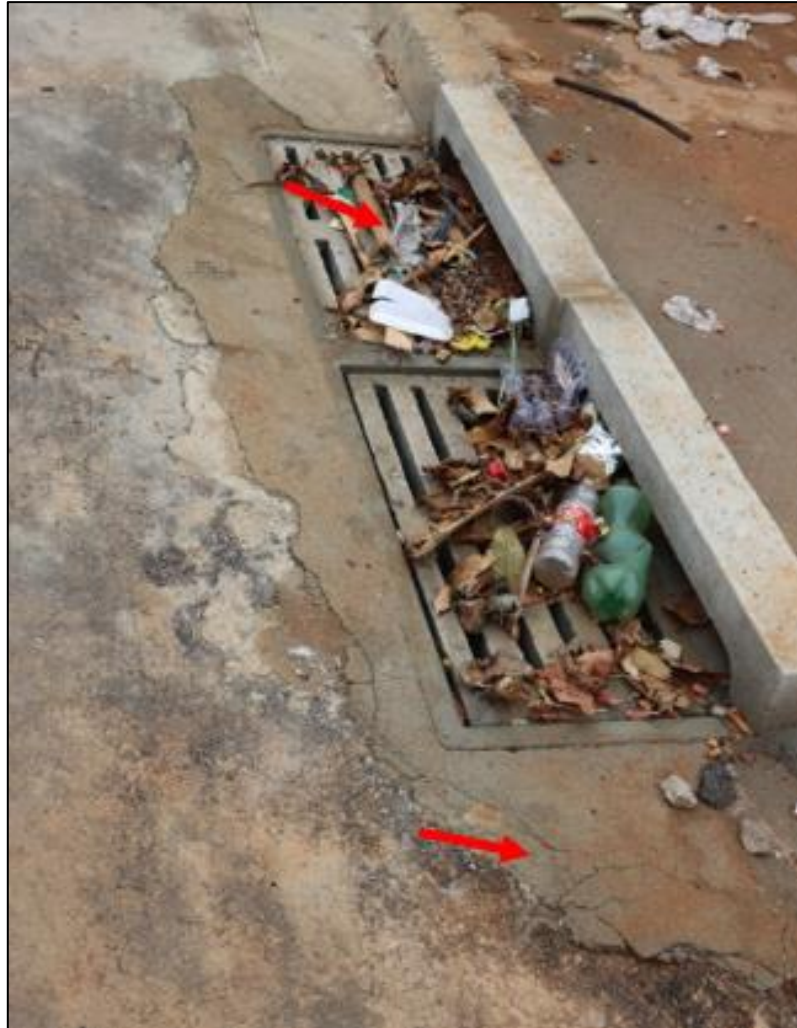
No entanto, as recomendações e projetos não foram totalmente seguidas. Observa-se, na imagem a seguir, que há pouca declividade entre a faixa de rolamento e a boca de lobo. A junção entre o pavimento asfáltico e a parte concretada é feita de forma irregular, com sobreposição do concreto, que não adere ao asfalto e facilita entrada de água que estiver na pista de rolamento. A presença de fissuras indica a fragilidade da execução da depressão.

**Figura 86** – Irregularidades na execução da depressão próximo a boca-de-lobo, fissuras no concreto e presença de resíduos. Fonte: Diligência 22 de setembro.

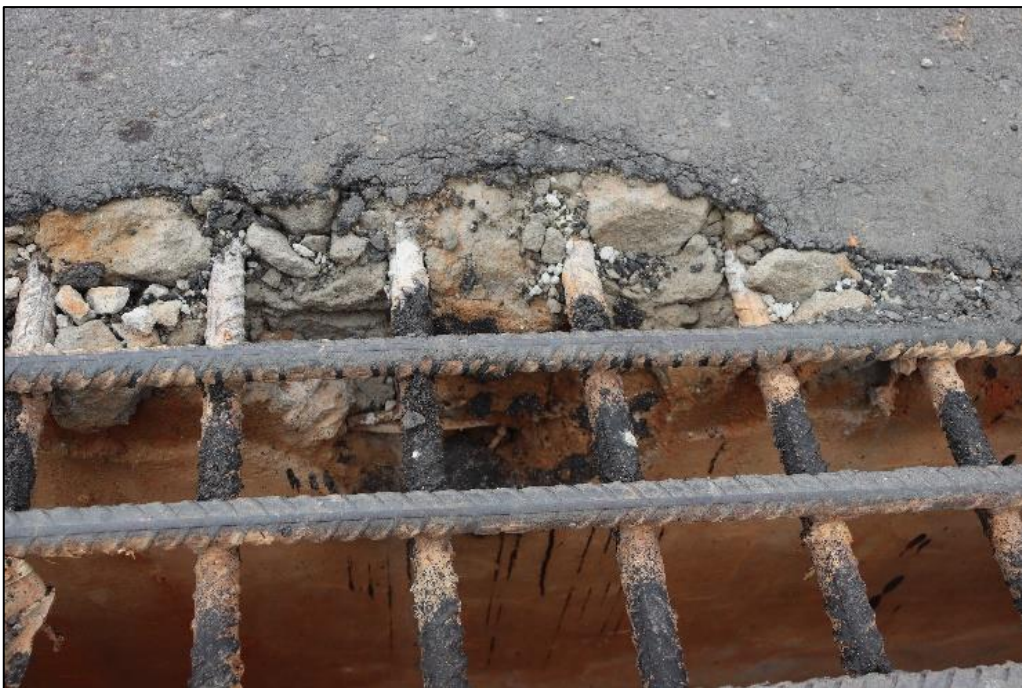
**Figura 91** – Fixação danificada das barras de Ø 25 mm. Imagens da diligência de 22 de setembro.

- c) **Deformações das grelhas das caixas de captação (chamadas de canaletas, no segundo projeto):** as grelhas executadas não atendem ao previsto em projeto, nem as orientações dos cadernos técnicos específicos. Foram executadas com malha de vergalhões de diâmetro de 25 mm, soldados e sem pintura protetiva a corrosões. É possível verificar in loco que parte delas está deformada, pela ação da passagem de veículos, e há pontas dos vergalhões elevados para o exterior da grelha, podendo causar acidentes a passantes e perfurações em pneus. Acrescenta-se que a abertura da malha permite a passagem de um pé humano ou de animal, indicando a possibilidade de acidentes com quedas. A fixação da borda da grelha está rompida em grande parte delas, onde parte das pontas dos vergalhões estão expostos.

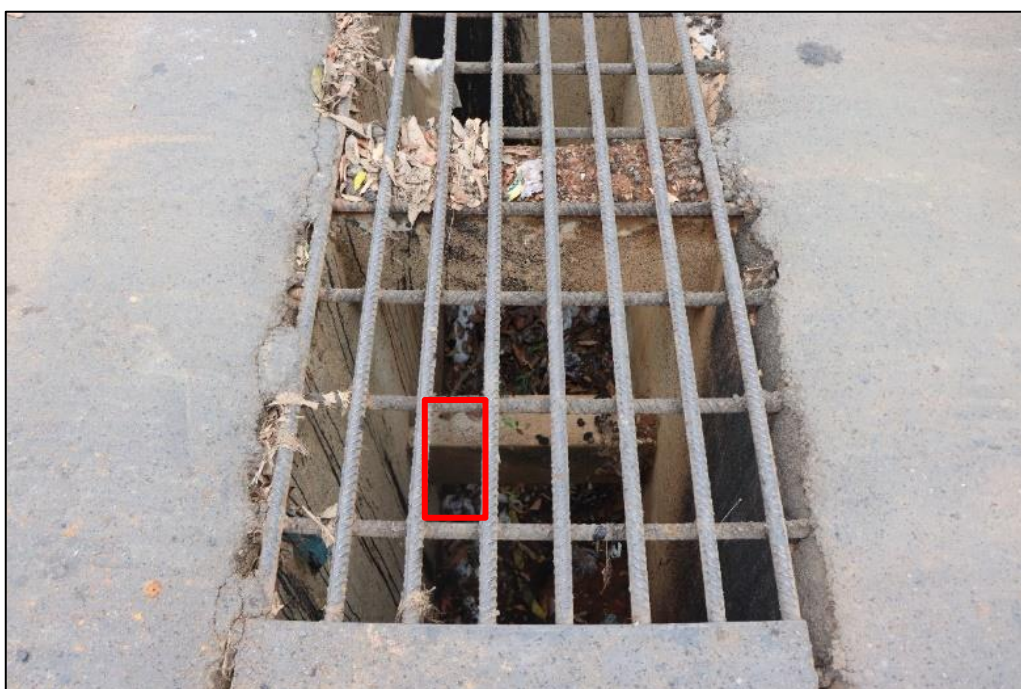
**Figura 94** – Dimensionamento da grelha com vergalhão de Ø 25mm. Destaque para a abertura entre barras permitindo a passagem de um pé humano ou de algum animal de médio porte. Imagens da diligência de 22 de setembro.

Acrescenta-se que o vergalhão de aço CA 50 possui vida útil reduzida se exposto ao ambiente externo sem pintura protetiva, perdendo suas propriedades mecânicas sobretudo devido à corrosão. Quanto menor a durabilidade mais cedo terá que ser substituído, podendo romper-se durante a passagem de algum veículo, por exemplo.

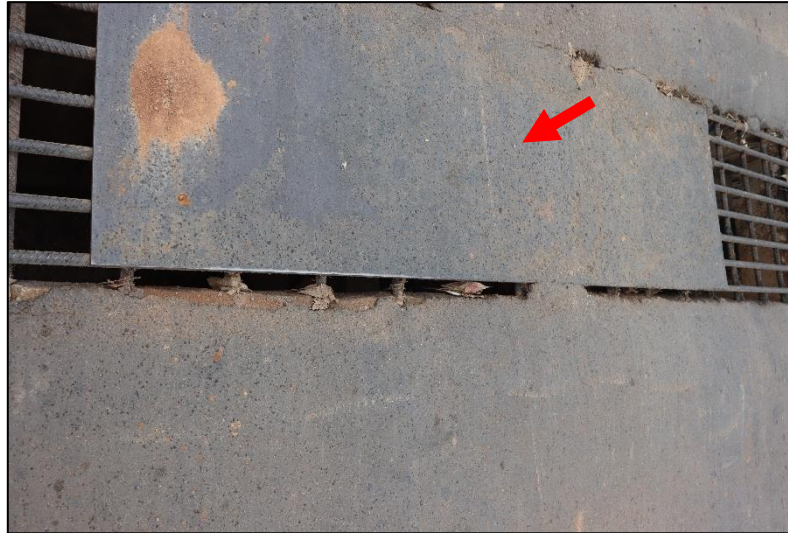
**Figura 96** – Chapa metálica sobre a grelha da canaleta de coleta pluvial. Este tamponamento impossibilita a captação total do volume de água que chega na canaleta. Imagens da diligência de 22 de setembro.

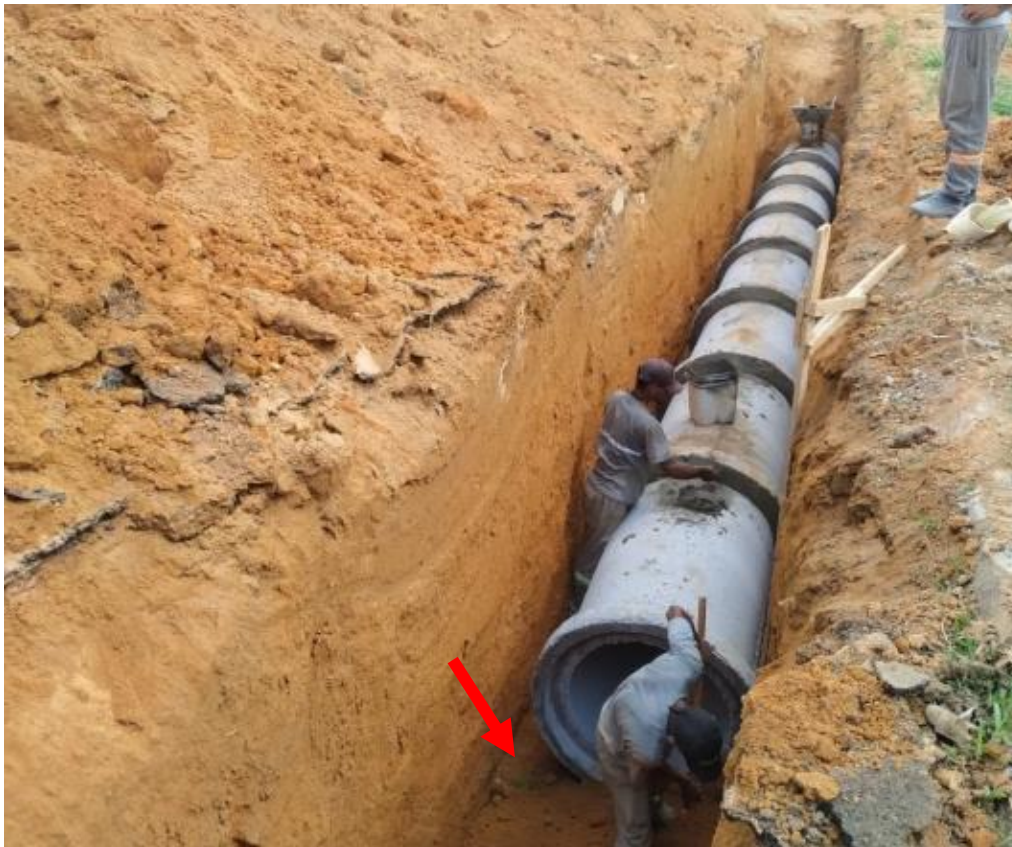
**Figura 107** – Execução do rejuntamento dos tubos, instalação em solo não compactado e ausência de berço de concreto abaixo do manilhamento. Ausência de escoramento par contenção do solo no entorno das valas Fonte: Relatório Fotográfico das medições da FFX.

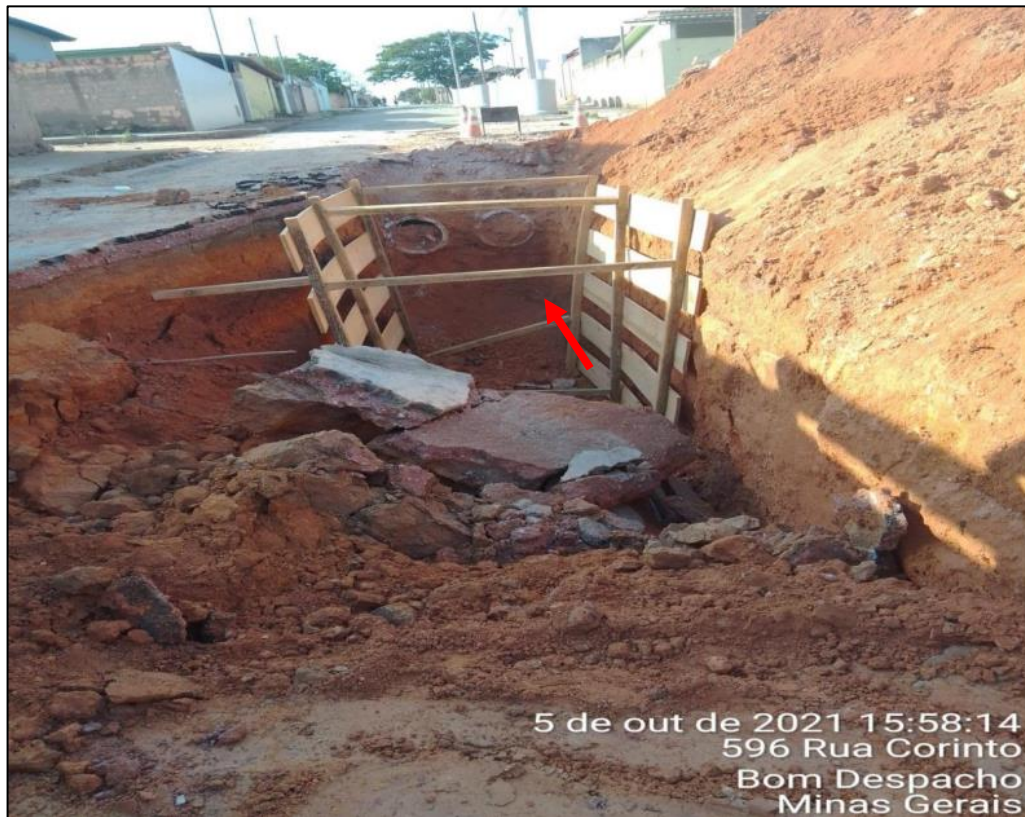
**Figura 108** – Contenção insegura do solo. Fonte: relatório fotográfico da primeira medição da adesão 09/2021 em 05/10/2021.

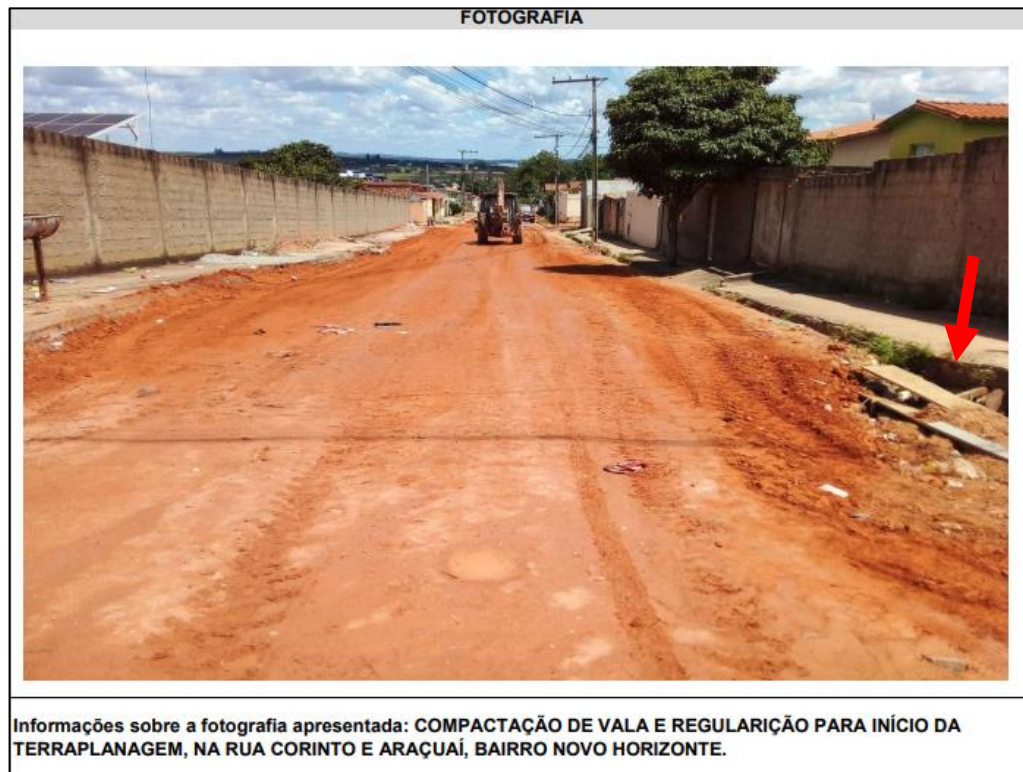
**Figura 113** – Execução da etapa de regularização da vala. Observa-se ausência de compactação e presença de entulhos no local destacado. Fonte: relatório fotográfico da terceira medição da adesão 09/2021 em 03/05/2022.
