# LAUDO TÉCNICO DE PATOLOGIAS DE CONSTRUÇÃO

CLIENTE: CÂMARA MUNICIPAL DE BOM DESPACHO

AVALIAÇÃO DO SERVIÇO DE DRENAGEM  
PLUVIAL E PAVIMENTAÇÃO DA RUA  
CORINTO E ADJACÊNCIAS

Objeto: Laudo Técnico de Patologias de Construção  
Revisão: Final  
Emissão: 9 de novembro de 2022

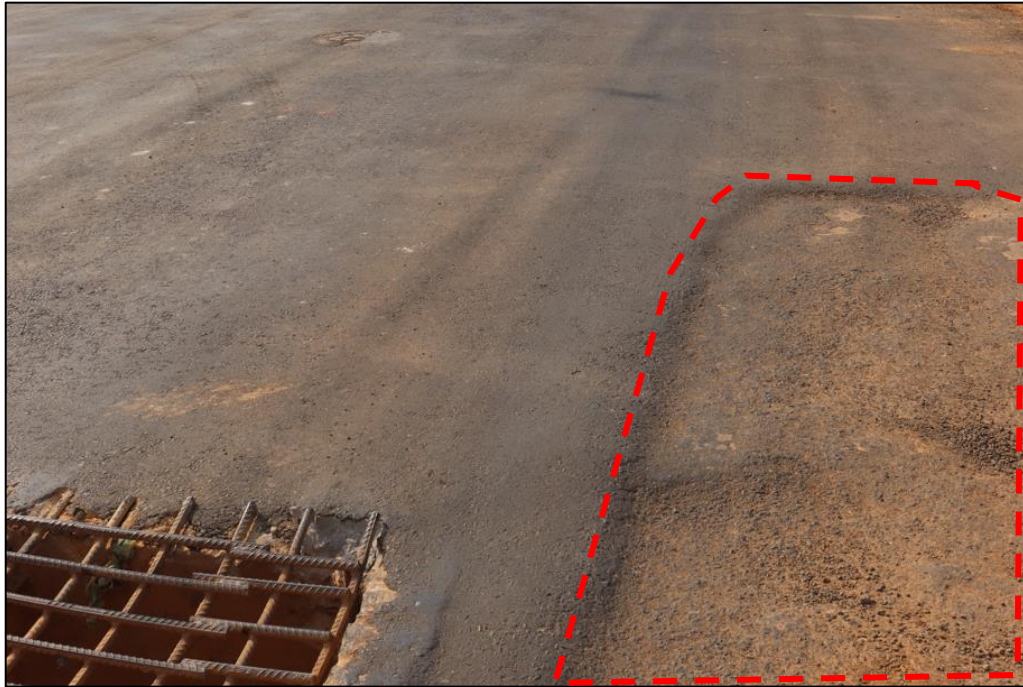
**Figura 3** - Abaulamento no pavimento próximo à caixa coletora de drenagem.

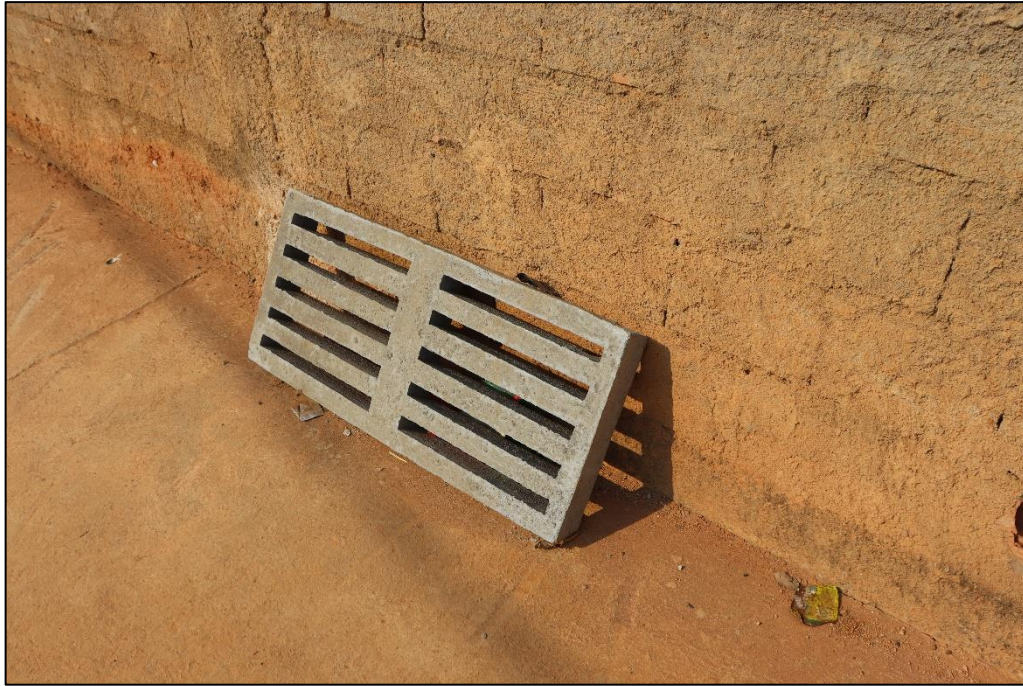
**Figura 8** - Grelha de boca de lobo em concreto disposta no passeio.

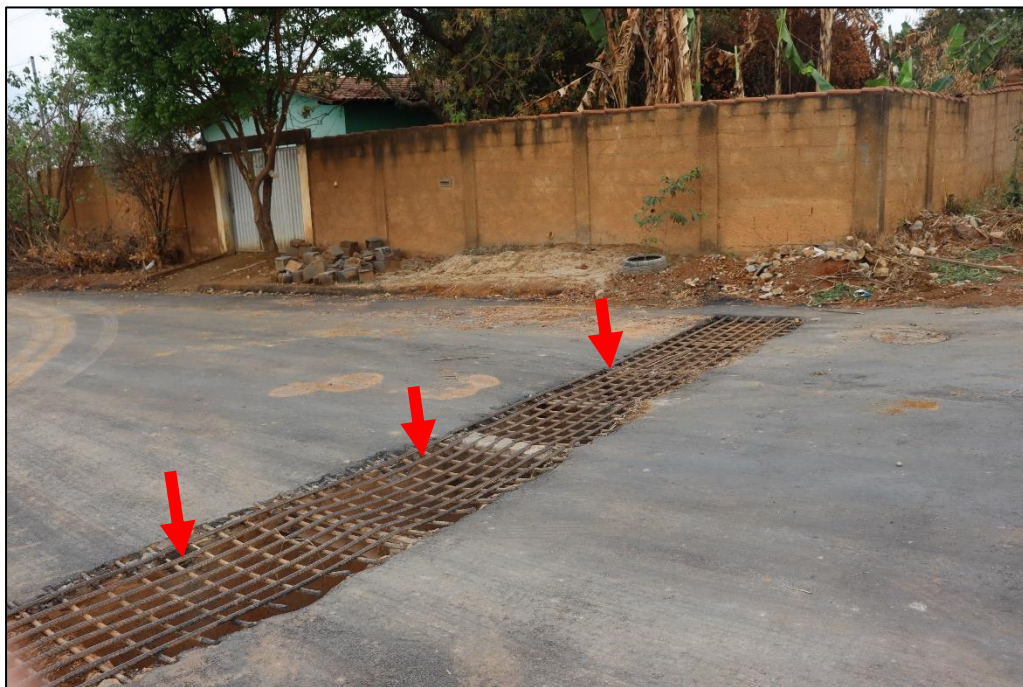
**Figura 9** – Grelha da canaleta localizada na rua Corinto parcialmente embutida e parcialmente solta na pavimentação asfáltica de borda. Deformação das barras de aço da grelha em decorrência do trânsito de veículos. Acúmulo de resíduos em partes da grelha.

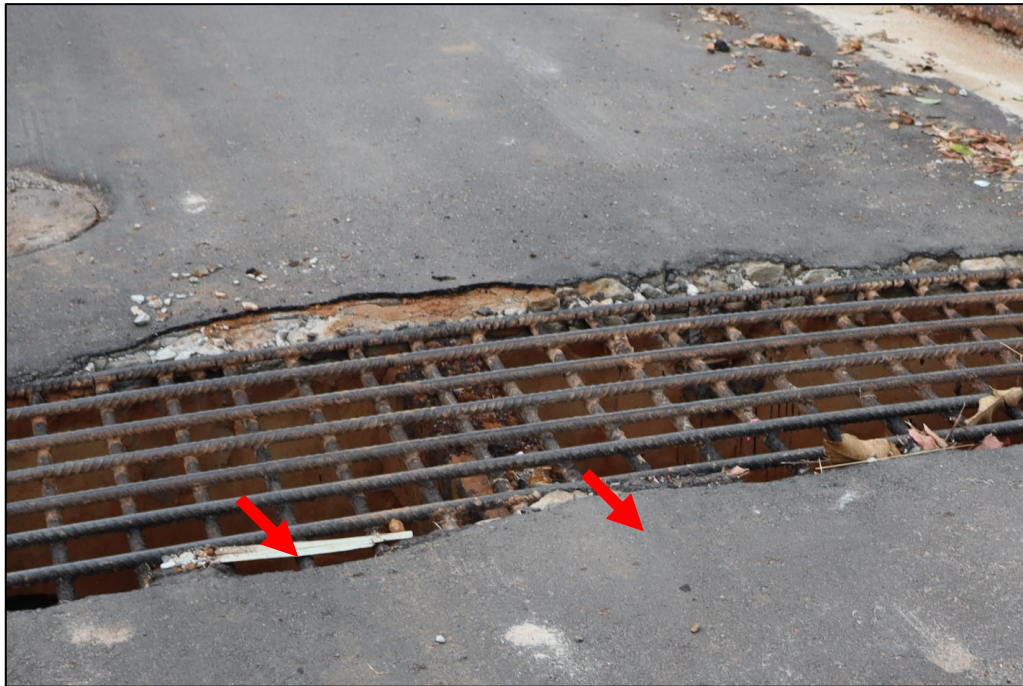
**Figura 12** – Pavimento próximo a canaleta de drenagem da rua Corinto está danificado e se desprendendo.

No decorrer da diligência, observou-se que o cobrimento asfáltico estava desagregado da borda da caixa de captação. Foi possível realizar, sem grande esforço e apenas com as mãos, parte do pavimento nos locais danificados. Durante a tentativa grande parte do pavimento asfáltico se soltou facilmente da base.

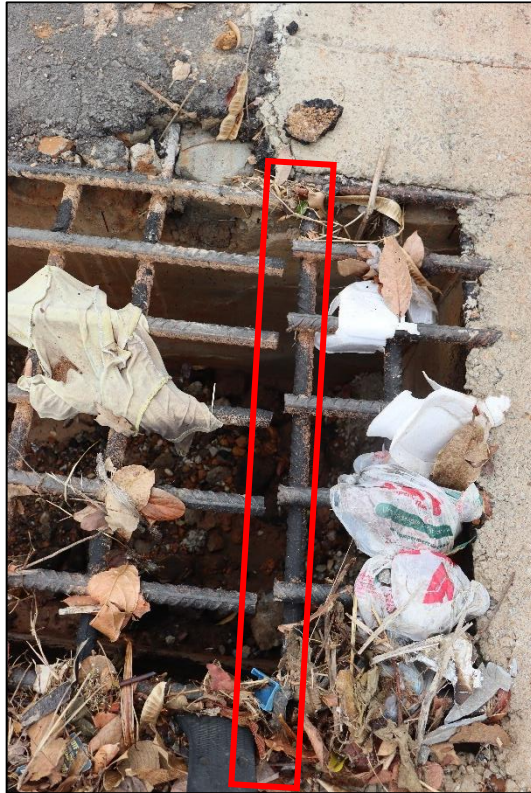
**Figura 15** - Aproximação da grelha da figura anterior. As barras da grelha estão descontinuas.

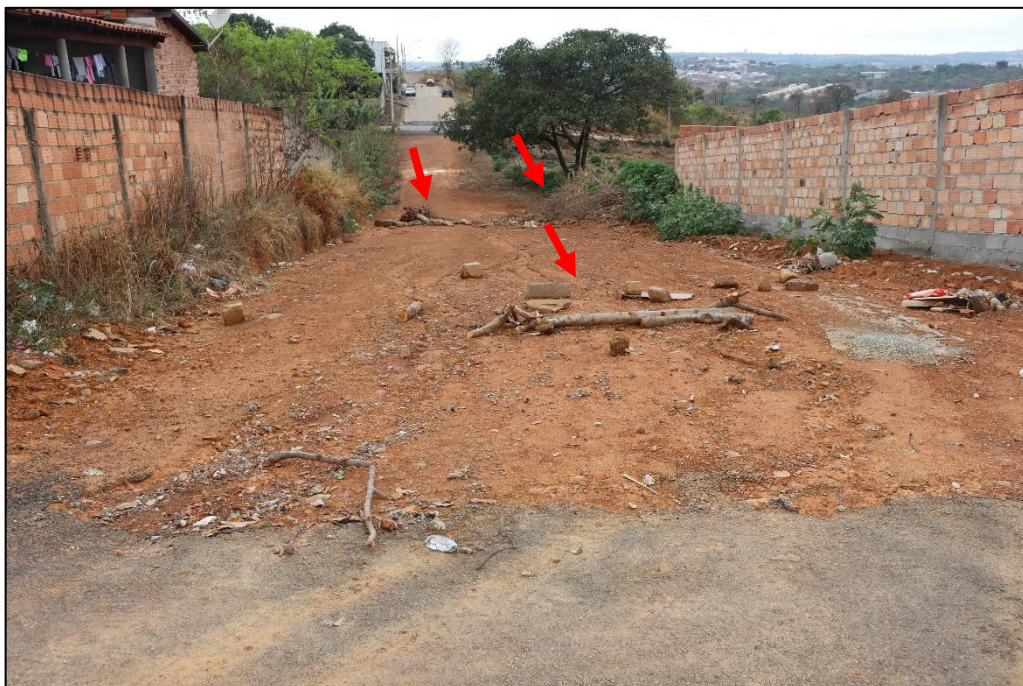
**Figura 24** - Vista da rua Almenara que não possui pavimentação asfáltica, passeio e sarjetas. Presença de entulhos e crescimento de vegetação na rua.

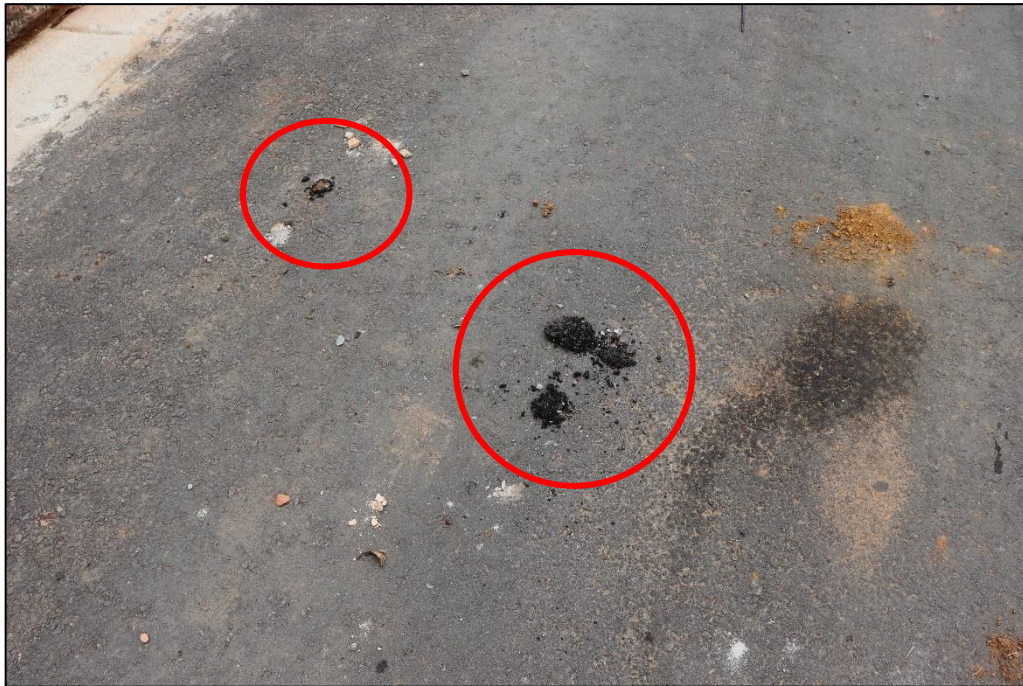
**Figura 27** - Fragmentos da pavimentação asfáltica soltos carregados pela chuva.

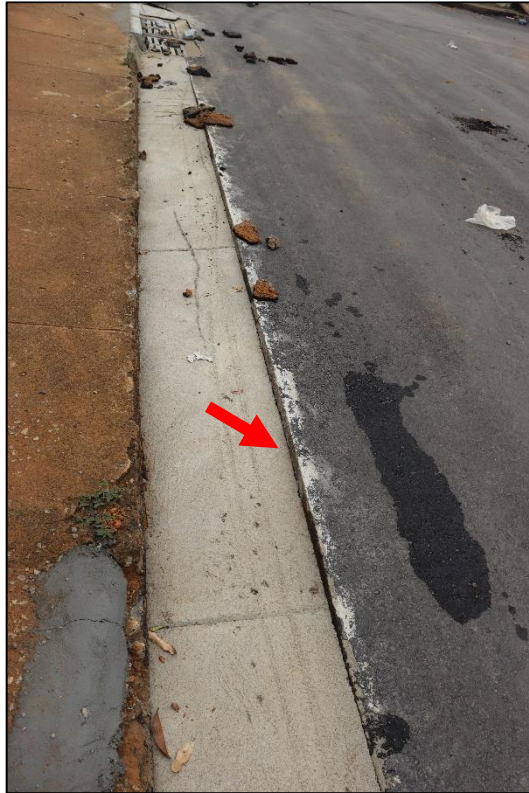
**Figura 29** - Diferença de nível entre a sarjeta e o pavimento asfáltico decorrente da ausência de nivelamento durante a concretagem da sarjeta. Resíduos de pavimento asfáltico carreados pela chuva e depositados próximo à boca de lobo.

A sarjeta das figuras anteriores está localizada em um nível inferior ao pavimento asfáltico. Essa diferença de nível de cerca de 5 cm provocou uma abertura entre a via e o elemento de drenagem, que ao receber a água da chuva permite a penetração da

umidade na parte inferior do pavimento, possibilitando a ocorrência de danos na pavimentação asfáltica.

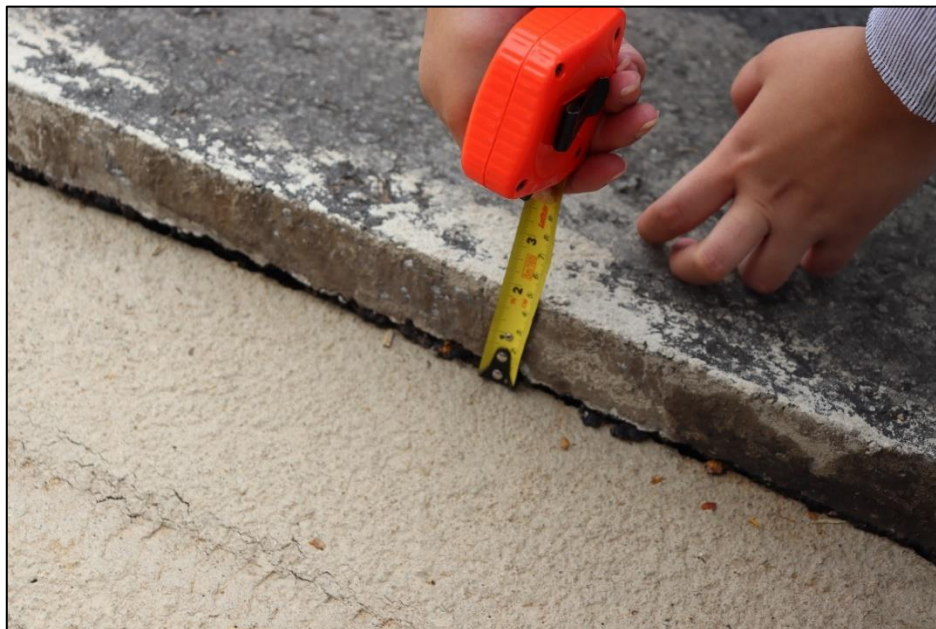
**Figura 30** - Aproximação da figura anterior. A superfície do pavimento está à cerca de 5 cm acima da sarjeta.

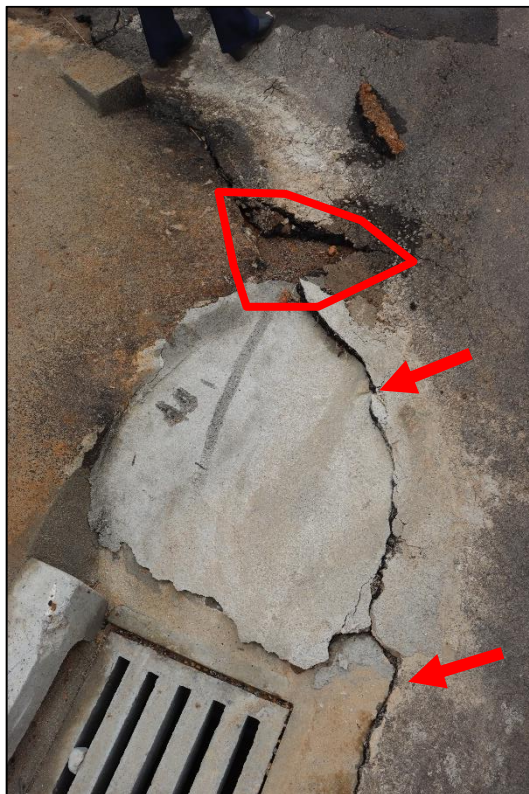
**Figura 32** - O concreto da sarjeta está solto e se movimentou devido a passagem de umidade. Observa-se também falha na pavimentação asfáltica do local destacado em vermelho e abertura entre o concreto do entorno da boca de lobo e o pavimento asfáltico.

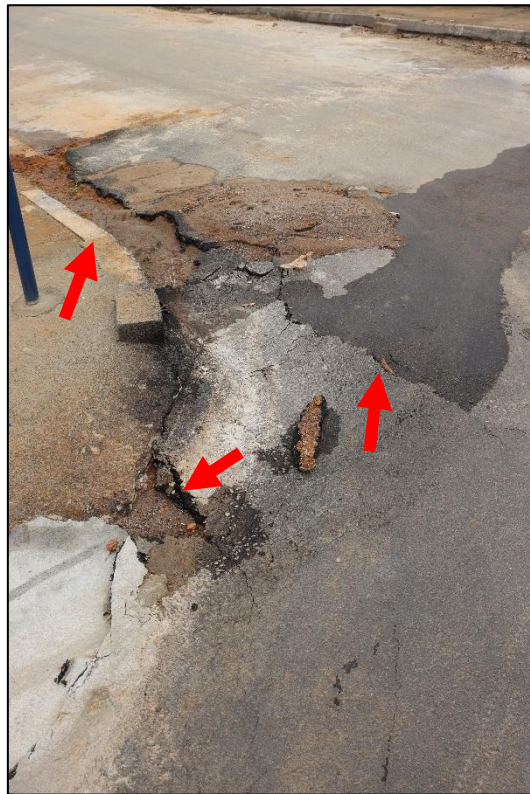
**Figura 33** - Fratura na pavimentação asfáltica e ausência de sarjeta no ponto rebaixado próximo ao meio-fio.

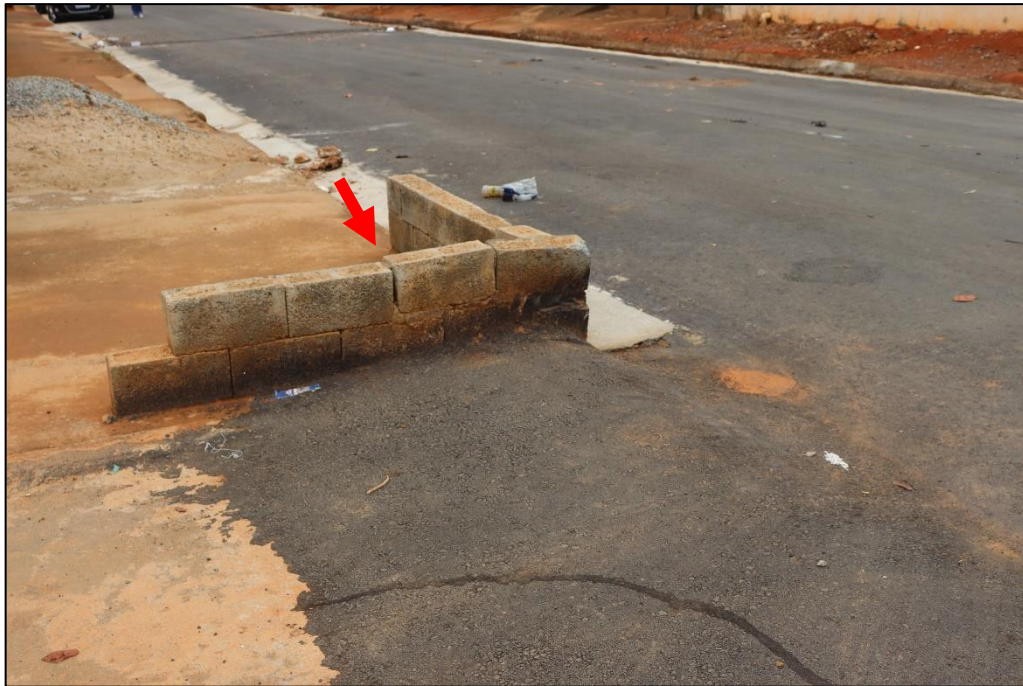
**Figura 37** - Estrutura de contenção de alagamentos no passeio. Blocos sem revestimento e com quantidade insuficiente de argamassa nas juntas de assentamento.

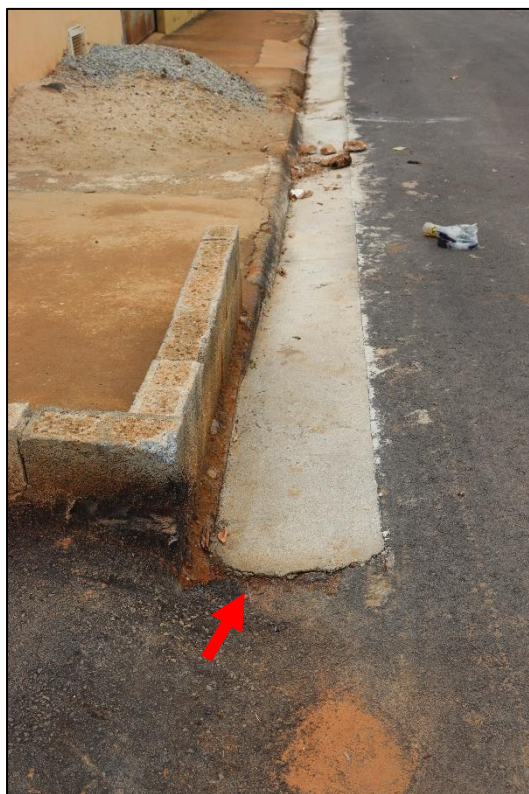
**Figura 38** - Ausência de acabamento e descontinuidade da sarjeta.

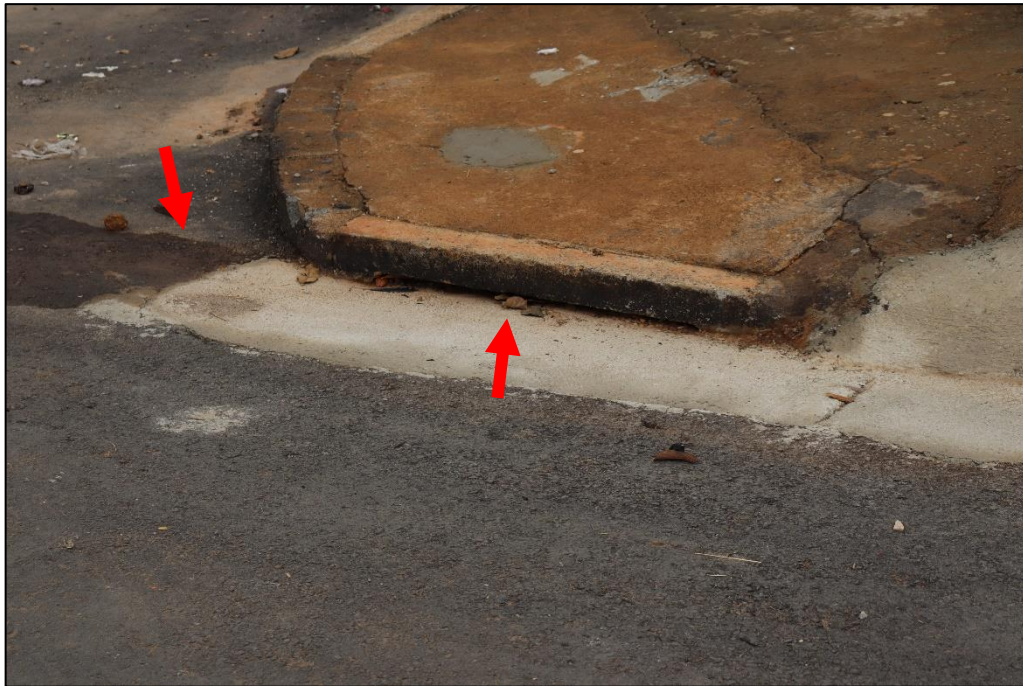
**Figura 39** - Descontinuidade da sarjeta e abertura entre o meio-fio e sarjeta.

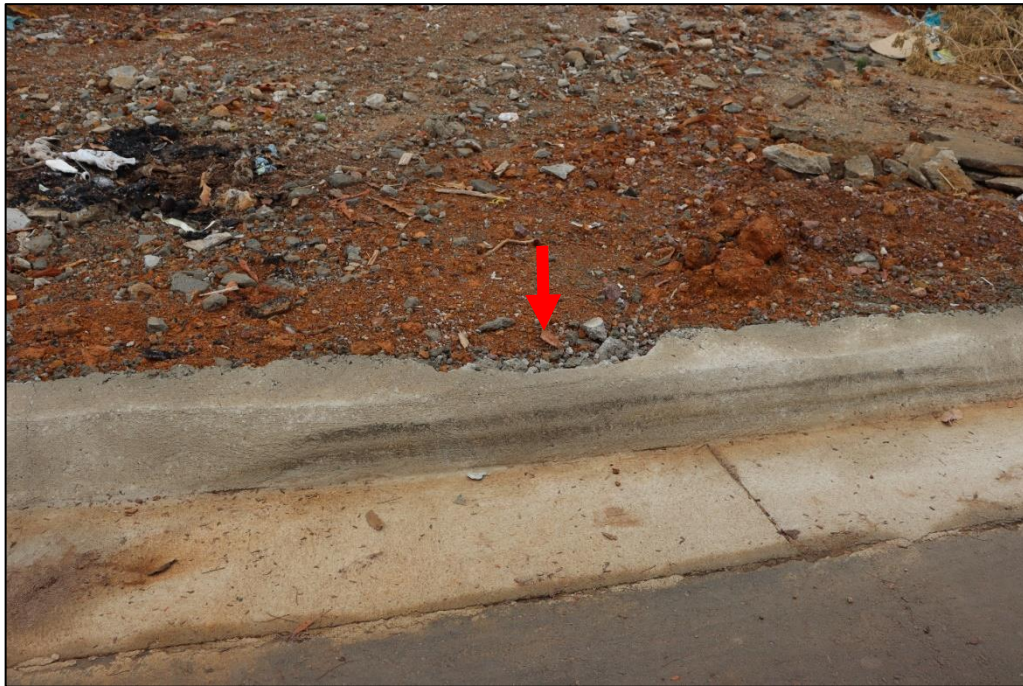
**Figura 47** - Falha na concretagem do meio-fio.

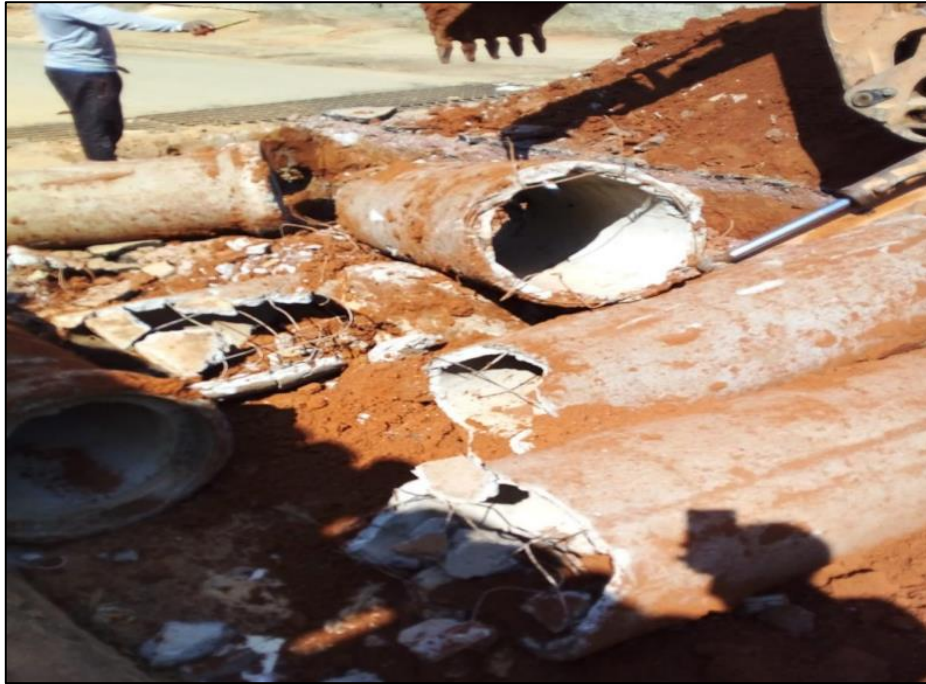
**Figura 53** – Demolição e remoção da primeira drenagem pluvial da rua Corinto. A imagem indica que parte dos materiais da primeira drenagem não foram reaproveitados. Fonte: relatório fotográfico da primeira medição da adesão 09/2021 em 08/09/2021.

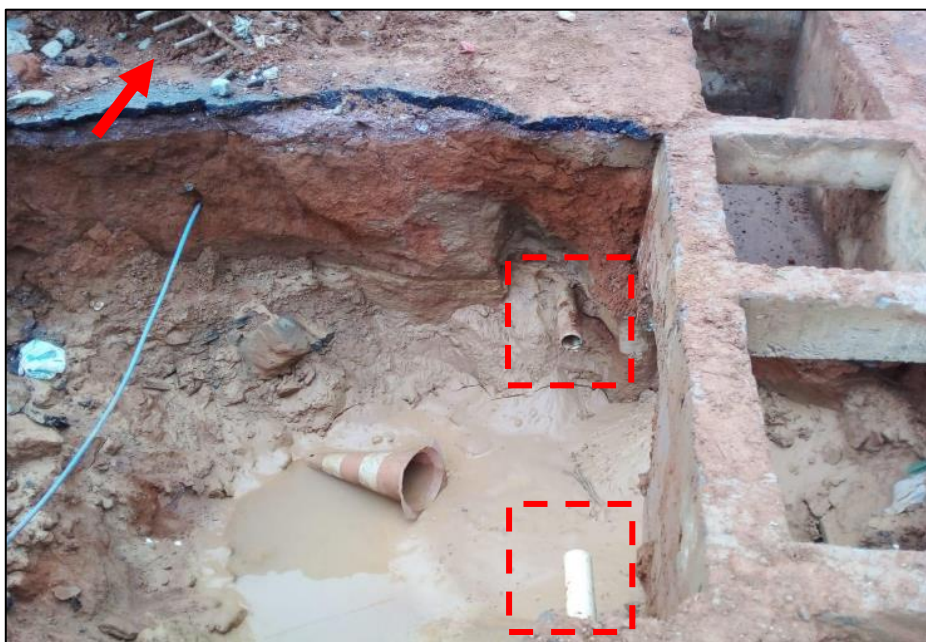
**Figura 54** – Tubos descontinuados na vala. Fragmentos de grelha metálica. Fonte: relatório fotográfico da segunda medição da adesão 09/2021 em 24/12/2021.

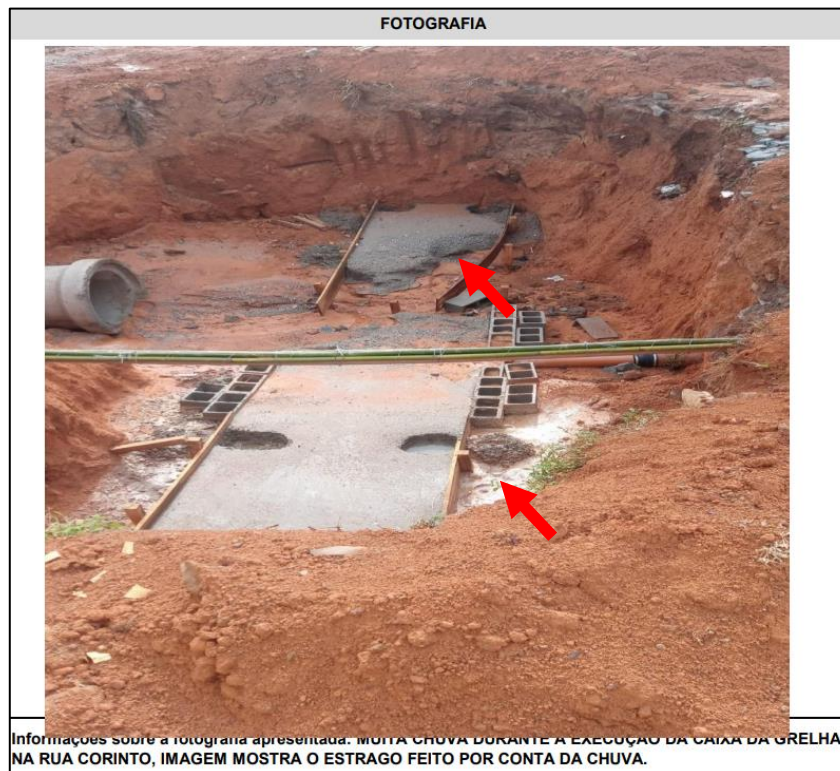
**Figura 56** – O concreto utilizado na execução da caixa da grelha foi carreado pela água da chuva. Data da execução dos serviços planejada inadequadamente em função do período chuvoso previsto. Fonte: relatório fotográfico da segunda medição da adesão 09/2021 em 31/01/2022.

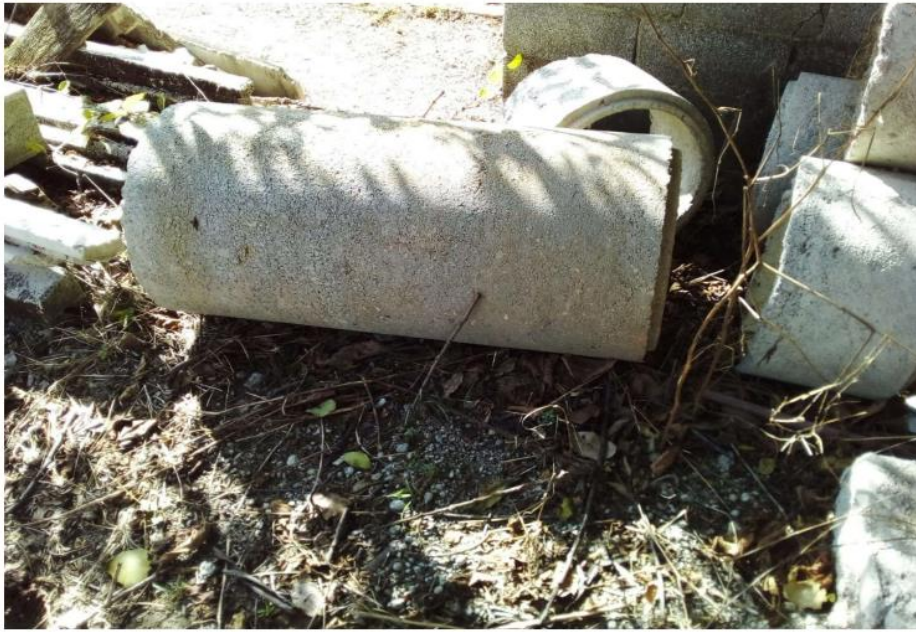
Informações sobre a fotografia apresentada: MANILHA DE 400 MM RETIRADA DA ANTIGA DRENAGEM.

**Figura 59** – Não foi informado se a manilha foi descartada ou empregada na nova drenagem. Fonte: relatório fotográfico da terceira medição da adesão 09/2021 em 10/05/2022.

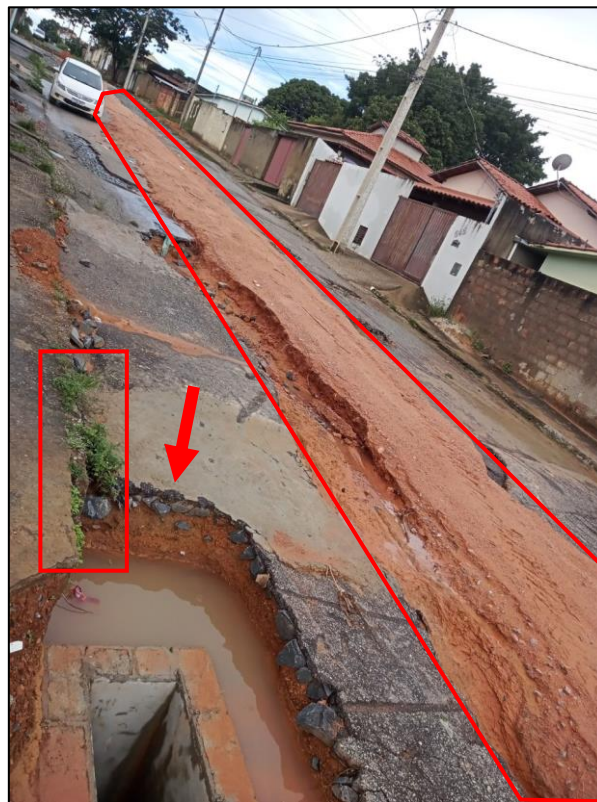
**Figura 64** - Pavimentação asfáltica parcialmente removida expondo a base. No centro da pista o revestimento foi completamente removido pelas chuvas. Observam-se também crescimento de vegetação próximo ao meio-fio e dispositivo de drenagem completamente exposto, sem acabamento e grelha de proteção, com presença de água em seu entorno devido ao rebaixamento do solo.

Ao analisar a imagem anterior é possível observar exposição das camadas de pavimentação executada na via, sendo identificado a base, o subleito, uma camada de pedra britada nº 4 e o revestimento asfáltico que foi danificado pelas chuvas.

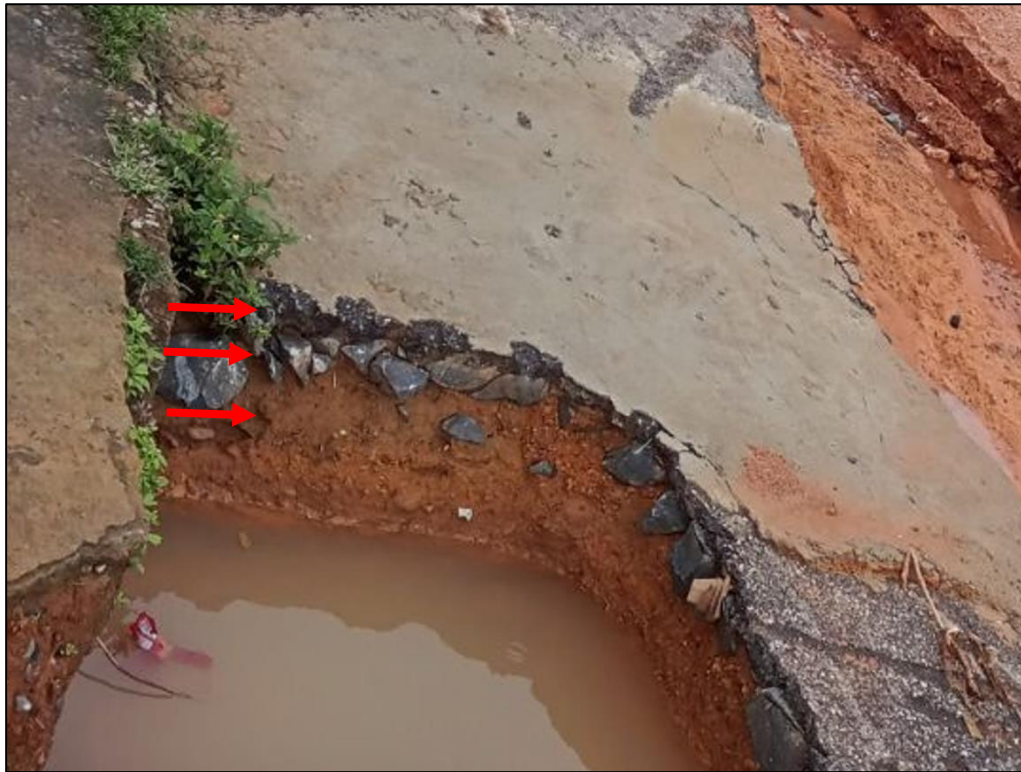
**Figura 65** - Aproximação da figura anterior. É possível observar as camadas citadas anteriormente.

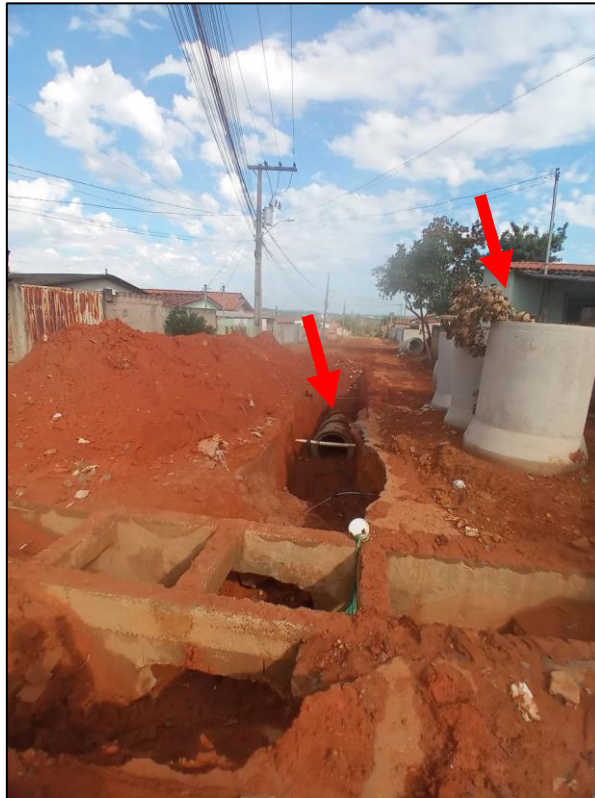
**Figura 68** - Visualização da obra de manutenção da drenagem pluvial após as chuvas intensas.

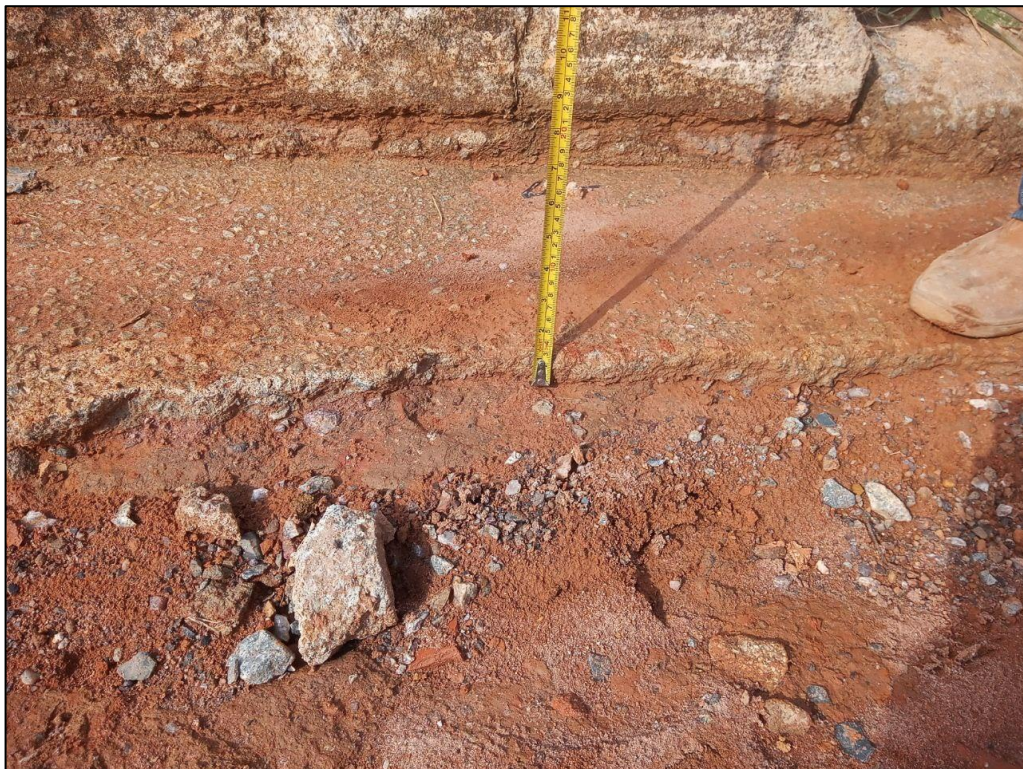
**Figura 69** - Medição da espessura da sarjeta de forma a compreender a espessura do revestimento asfáltico perdido.

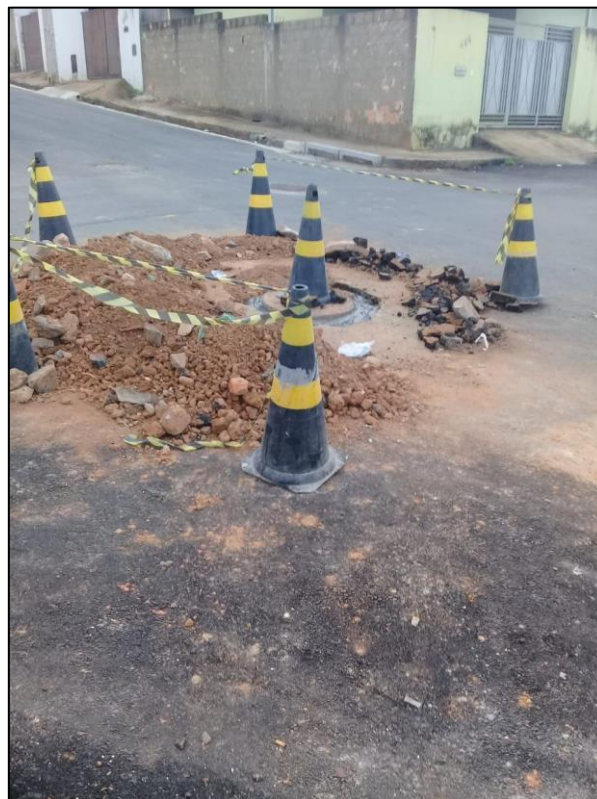
**Figura 71** - Tampa de poço de visita interditada para execução de manutenções. Nota-se que o pavimento asfáltico recém executado no entorno da tampa foi removido.

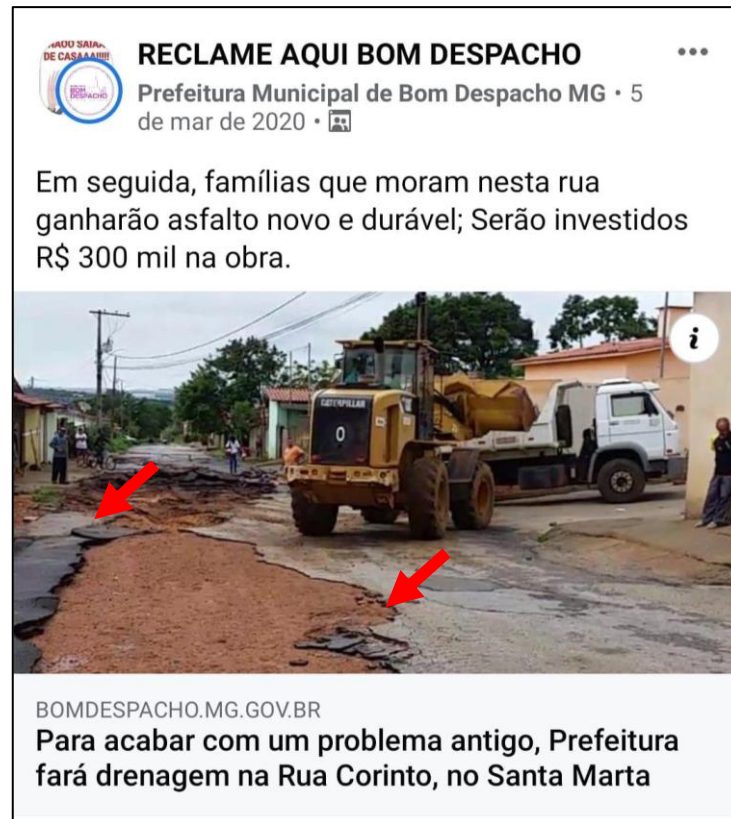
**Figura 73** - Reportagem de 05/03/2020, anunciando o início de nova obra de pavimentação na rua Corinto. Observa-se distintas colorações na pavimentação na via, expondo as camadas do revestimento.

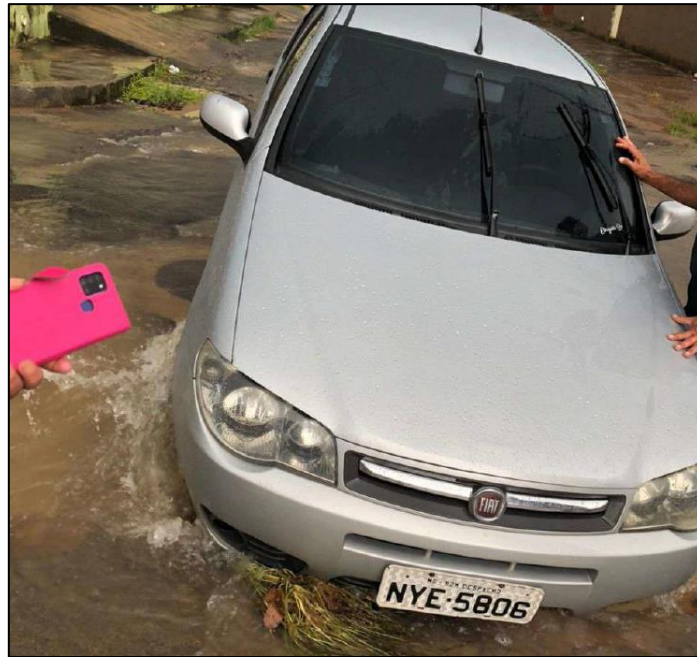
Em 05/04/2021 foi apresentada uma denúncia realizada pela munícipe, Sra. Maria Antônia, em que relata que um carro foi danificado durante a passagem pela rua Pedra Azul, esquina com a rua Corinto. Houve a solicitação de indenização, onde foram apresentados recibos com os gastos na reparação, totalizando R\$ 2.451,82.

*Figura 75 - Imagem do veículo quando ocorreu o dano. Imagem do acervo documental fornecido pela CPI.*

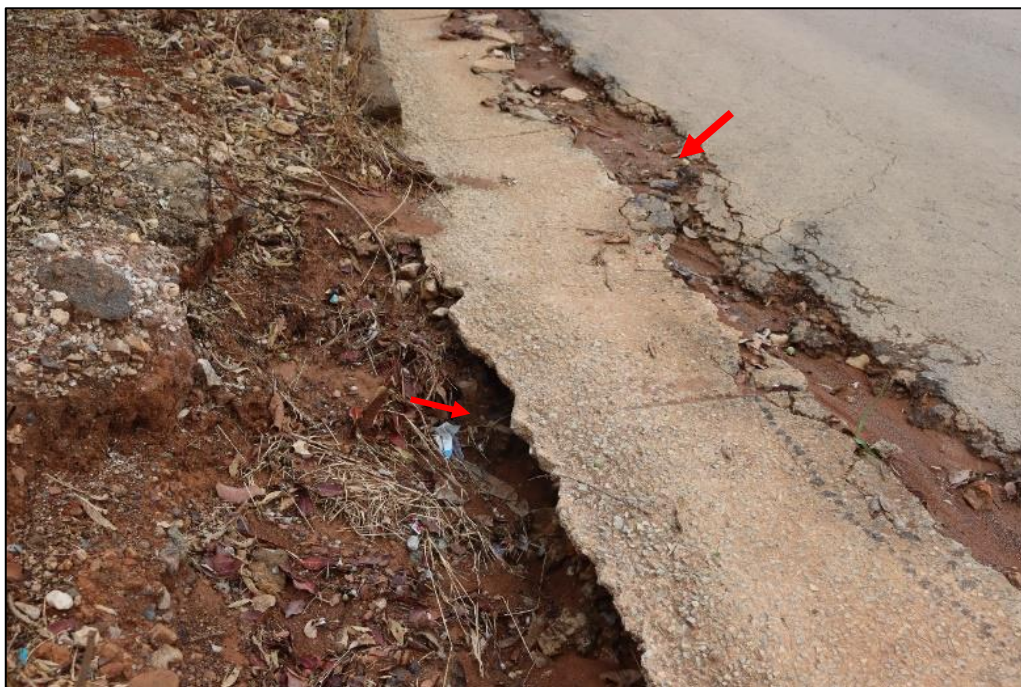
Ao analisar as imagens das sarjetas capturadas durante a diligência de 22/09/2022, é possível constatar a ausência do meio-fio em alguns trechos das ruas analisadas, penalizando o travamento da sarjeta e, com a movimentação do solo, ocorre o seu desprendimento. Ademais, nota-se que não há declividade estabelecida e a espessura definida na planta de drenagem urbana.

**Figura 79** – Ausência de meio-fio, separação da sarjeta e desprendimento de material de base nas sarjetas. Imagem capturada na data da diligência.

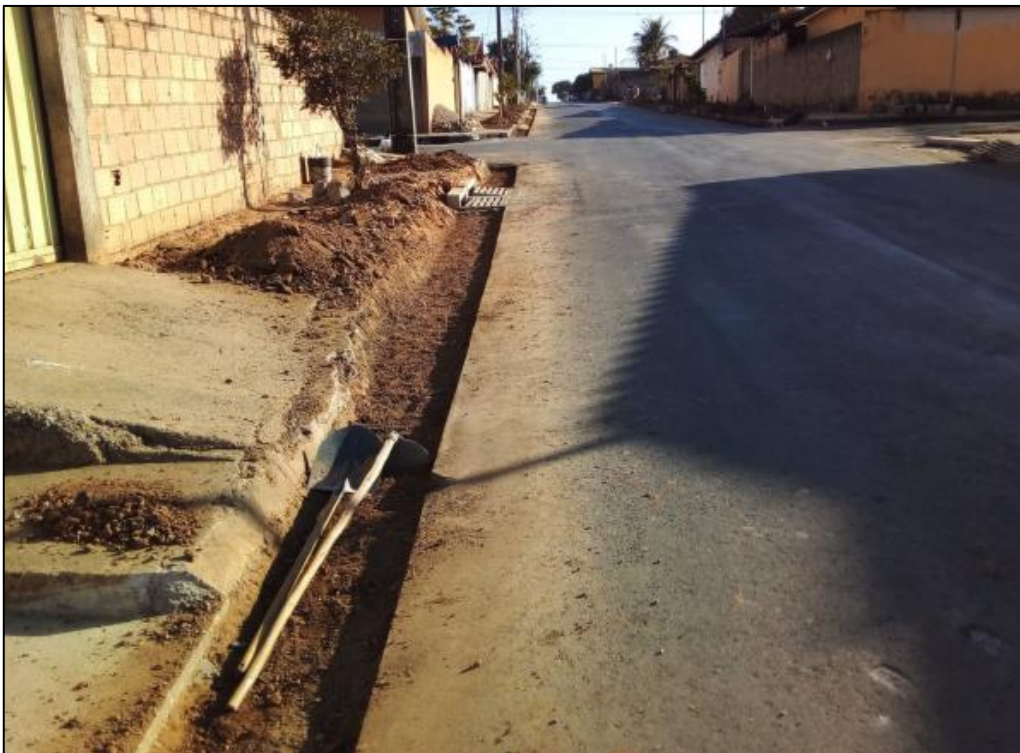
**Figura 81** – Execução no corte do pavimento para sarjeta. Fonte: Relatório Fotográfico da Medição da empresa FFX.

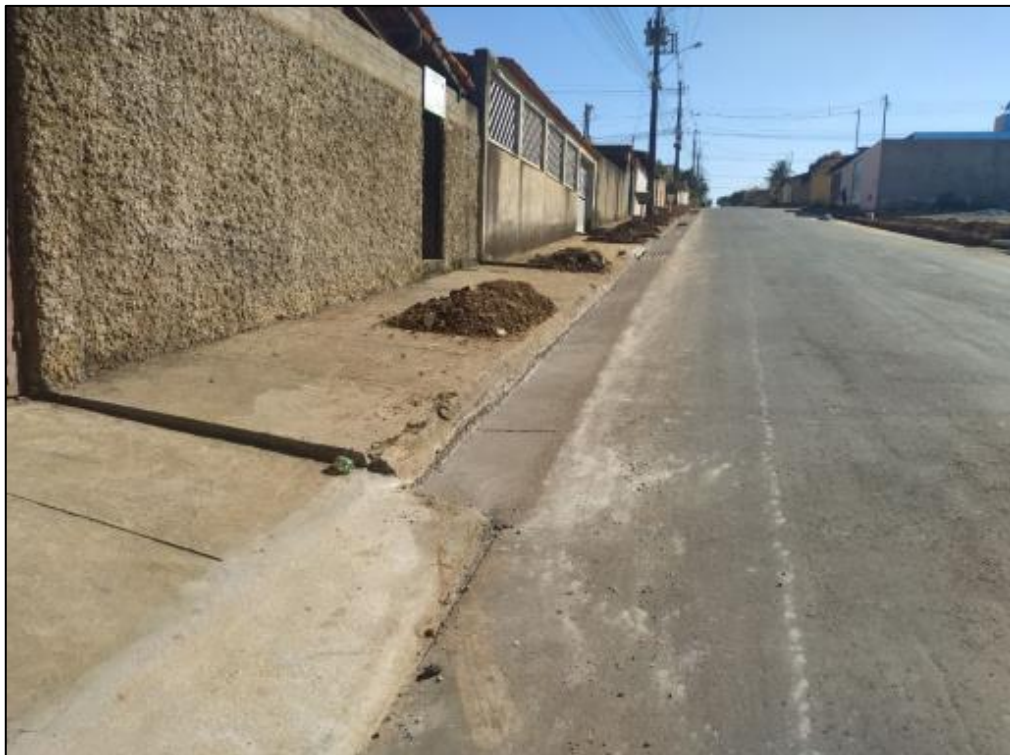
De acordo com a planilha de medições, pertencentes ao arquivo Autos CPI rua Corinto – Vol. 1, página 155, contempla a execução de sarjeta em concreto usinado, moldada “*in loco*” com 45 centímetros de base e 10 centímetros de altura. No entanto, ao analisar os arquivos referente a CPI da Rua Corinto não existem registros de notas fiscais ou relatórios fotográficos comprobatórios da concretagem das sarjetas com concreto usinado, assim como não há relatórios de ensaio quanto à sua resistência mecânica.

**Figura 82** – Concretagem da sarjeta na Rua Araçuaí. Fonte: Relatório fotográfico medição nº 07/2022.

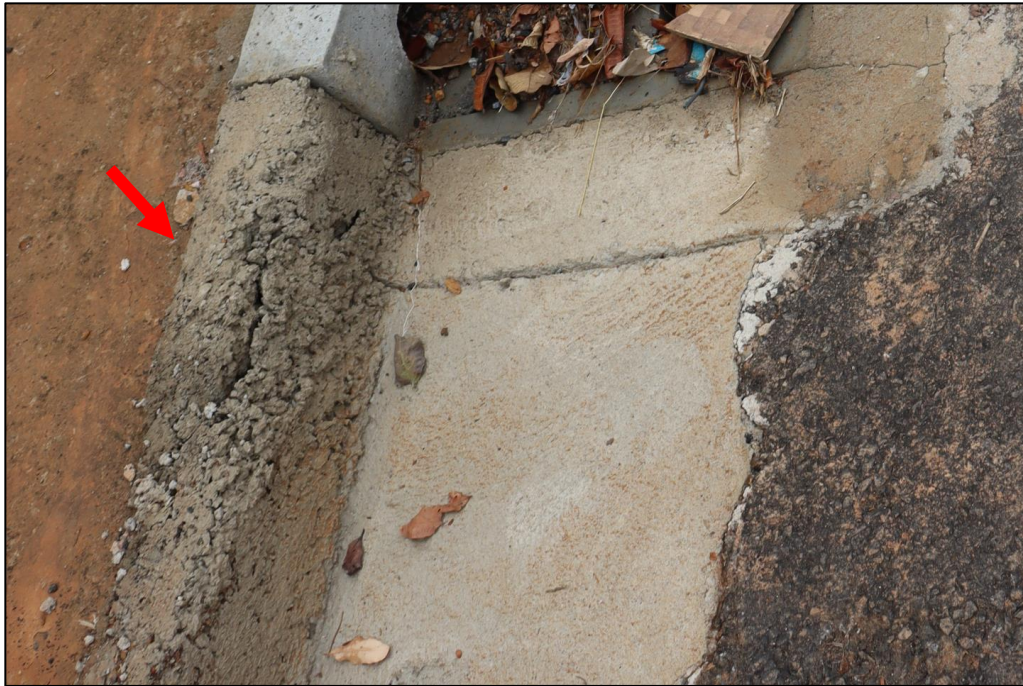
**Figura 87** – Meio-fio concretado apresentando falhas e segregação de agregados. Imagem da diligência 22 de setembro.

Ao analisar a imagem anterior é possível observar que o concreto utilizado na montagem do meio-fio sofreu ação de segregação ou como é popularmente conhecido, nicho de concretagem. O processo de segregação decorre de falhas durante o processo de concretagem, quando o agregado graúdo se separa do concreto aplicado, deixando vazios na estrutura.

- a) **Concretos das sarjetas, meios-fios e depressões, apresentando fissuras, destacamentos em suas bordas, segregação dos agregados:** indicam falhas na execução do concreto, que podem ser falhas de traço, mistura, adensamento e cura. Estão relacionadas à qualidade do material e da execução.
- b) **Fraturas nos revestimentos asfálticos:** na primeira obra de pavimentação, realizada pela Construtora Inácio Neto Ltda, grande parte do revestimento asfáltico foi deteriorado, indicando falha na capacidade de aderência dele com a base e falha na capacidade de suporte do pavimento às intempéries.

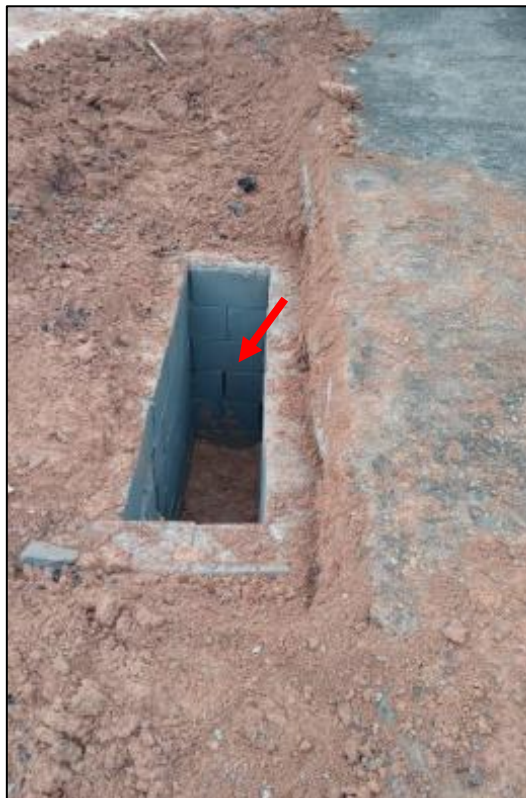
**Figura 89** – Execução da boca de lobo dupla na rua Corinto, ausência de preenchimento de juntas verticais com argamassa na alvenaria. Fonte: Relatório Fotográfico referente a segunda medição para construtora FFX.

No detalhe técnico apresentado pela SUDECAP, bem como os projetos e especificações técnicas da prefeitura, referente ao projeto de drenagem urbana, tem-se especificado que é necessário o uso de argamassa com traço de 1:3 (cimento e areia) para o assentamento dos blocos de concreto. No entanto, na figura trazida anteriormente, nota-se a ausência da argamassa na execução da boca de lobo.

- d) **Alvenarias internas das bocas de lobo e poços de visita:** foi observado nas imagens dos boletins de medição que a alvenaria das bocas de lobo não possuía argamassa para ligação entre os blocos, o que enfraquece as paredes diminuindo à capacidade de resistência a empuxo do solo e das águas em uma situação de saturação do reservatório. Foi observado que os blocos foram preenchidos com argamassa, mas não foram aplicadas ferragens, ou seja, as paredes estão rígidas e sem elementos que absorveriam tensões (papel dos vergalhões), podendo apresentar, no longo prazo, fissuras que permeiem a água para o solo adjacente. Os blocos foram apoiados sob solo natural, sem uma base concretada como determina em projeto, podendo afundar se sobrecarregadas axialmente.

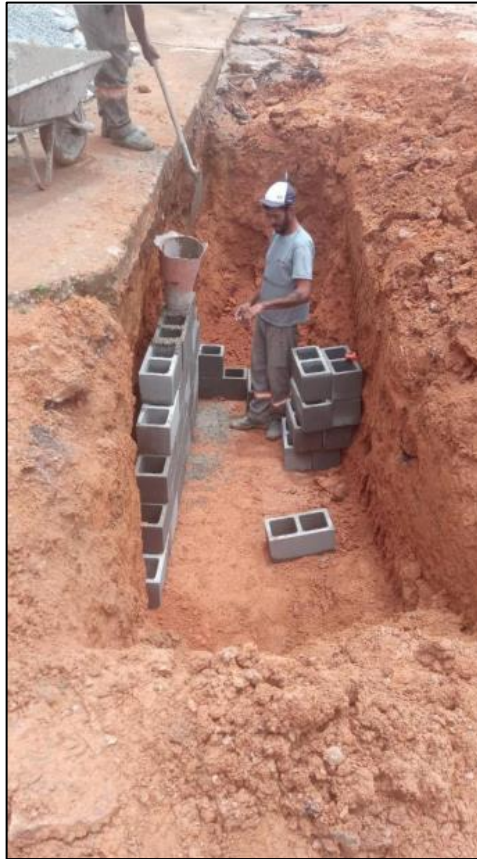
Nas imagens elencadas a seguir são observadas, além da ausência de argamassa nas juntas de assentamento dos blocos que compõem a alvenaria, a aplicação dos blocos de concreto diretamente no solo, sem uma base concretada que

assegura o suporte das paredes da alvenaria. Os blocos estão sendo preenchidos com concreto, mas não há especificação em projeto nem mesmo controle tecnológico deste.

**Figura 90** – Blocos de concreto instalados diretamente no solo, empilhados, sem argamassa de assentamento.  
Fonte: Retirada do relatório fotográfico da primeira medição da adesão 09/2021 em 02/11/2021.

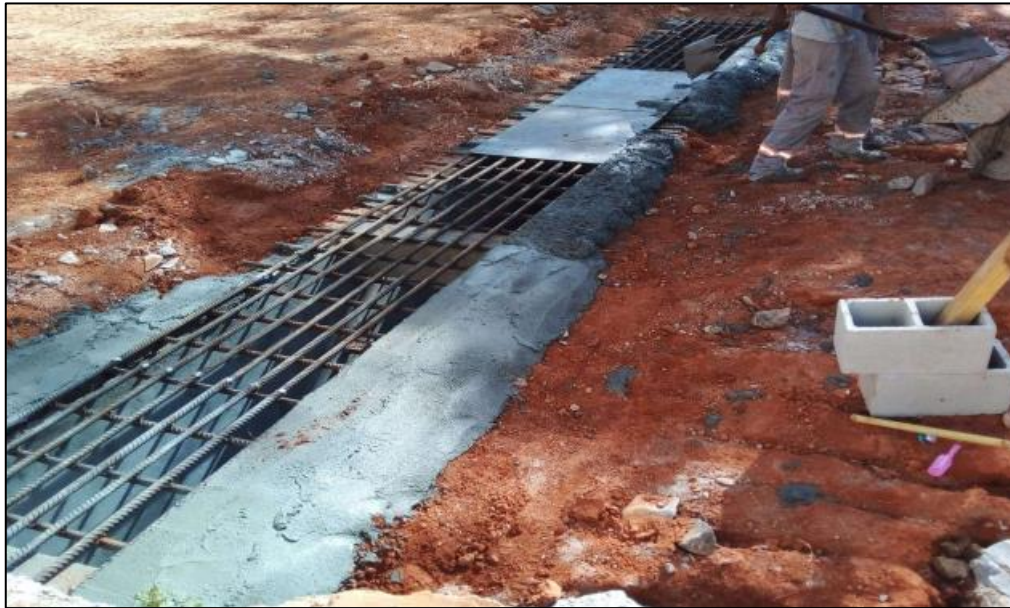
O concreto é um material rígido que tem boa resistência a compressão, no entanto, pouca resistência a tração, devido a esse fator não é recomendado sua utilização para fixação, pois quando os veículos passam sobre as barras tracionam o concreto e ele rompe.

**Figura 92** – Execução da fixação nas barras em concreto. Fonte: Relatório Fotográfico das medições da FFX.
