# LAUDO TÉCNICO DE PATOLOGIAS DE CONSTRUÇÃO

CLIENTE: CÂMARA MUNICIPAL DE BOM DESPACHO

AVALIAÇÃO DO SERVIÇO DE DRENAGEM  
PLUVIAL E PAVIMENTAÇÃO DA RUA  
CORINTO E ADJACÊNCIAS

Objeto: Laudo Técnico de Patologias de Construção  
Revisão: Final  
Emissão: 9 de novembro de 2022

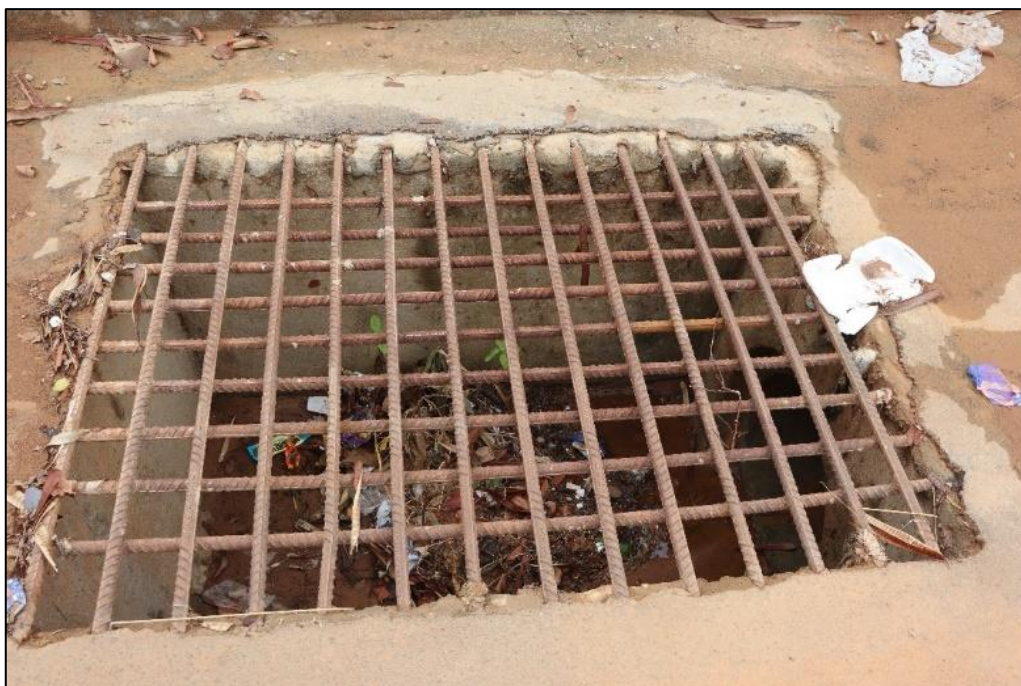
Ademais, o dimensionamento da grelha executada não obedece aos critérios normativos. Ao analisar a seguir é possível observar a distância entre as barras, o que permite a maior vazão do escoamento de águas pluviais, no entanto, também permite a passagem de resíduos urbanos que podem obstruir o sistema de drenagem.

**Figura 93** – Caixa coletora tamponada com grelha em barra de aço na rua Bocaiúva. Imagens da diligência de 22 de setembro.

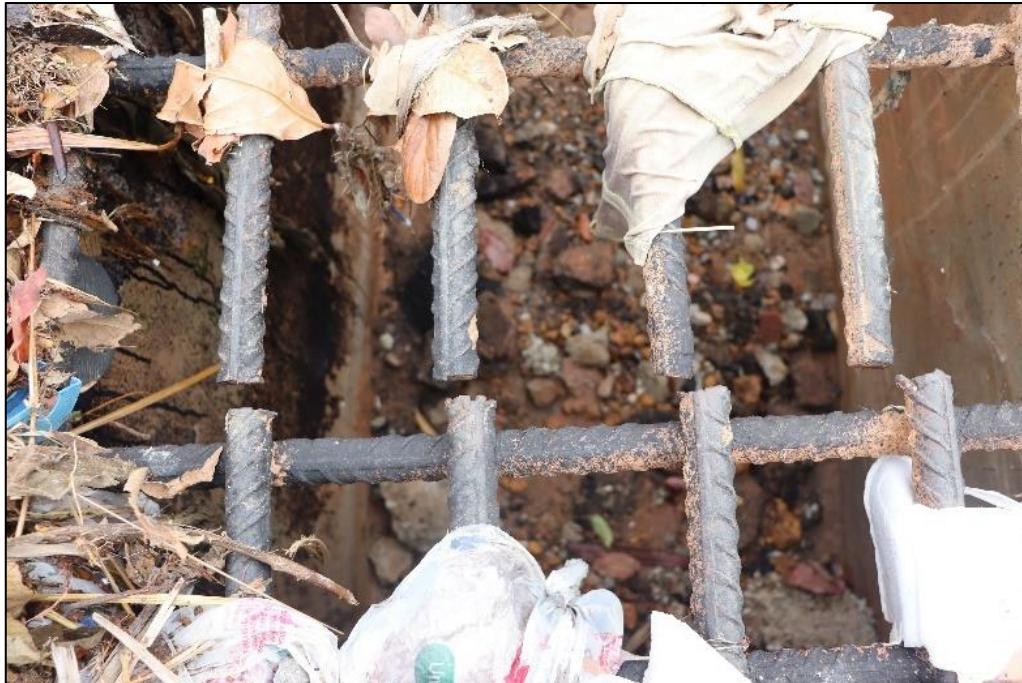
**Figura 95** – Barras sem qualquer tipo de fixação. Fonte: Diligência 22 de setembro.

A descontinuidade das barras da grelha reduz a resistência do elemento já que parte do aço longitudinal usado não possui apoio para resistir às cargas geradas pela passagem de veículos e ação das chuvas no local. Outro ponto importante a ser destacado, é a probabilidade das pontas das barras que estão desprotegidas danificarem os pneus de veículos, ou até mesmo ferir um pedestre.

Acrescenta-se que o vergalhão de aço CA 50 possui vida útil reduzida se exposto ao ambiente externo sem pintura protetiva, perdendo suas propriedades mecânicas sobretudo devido à corrosão. Quanto menor a durabilidade mais cedo terá que ser substituído, podendo romper-se durante a passagem de algum veículo, por exemplo.

- c) **Deformações das grelhas das caixas de captação (chamadas de canaletas, no segundo projeto):** as grelhas executadas não atendem ao previsto em projeto, nem as orientações dos cadernos técnicos específicos. Foram executadas com malha de vergalhões de diâmetro de 25 mm, soldados e sem pintura protetiva a corrosões. É possível verificar in loco que parte delas está deformada, pela ação da passagem de veículos, e há pontas dos vergalhões elevados para o exterior da grelha, podendo causar acidentes a passantes e perfurações em pneus. Acrescenta-se que a abertura da malha permite a passagem de um pé humano ou de animal, indicando a possibilidade de acidentes com quedas. A fixação da borda da grelha está rompida em grande parte delas, onde parte das pontas dos vergalhões estão expostos.

A canaleta deve possuir a possibilidade de acesso ao seu interior por meio de poços de visita previstos pelo SUDECAP ou grelhas articuladas, que permitam a execução de limpeza no interior da canaleta.

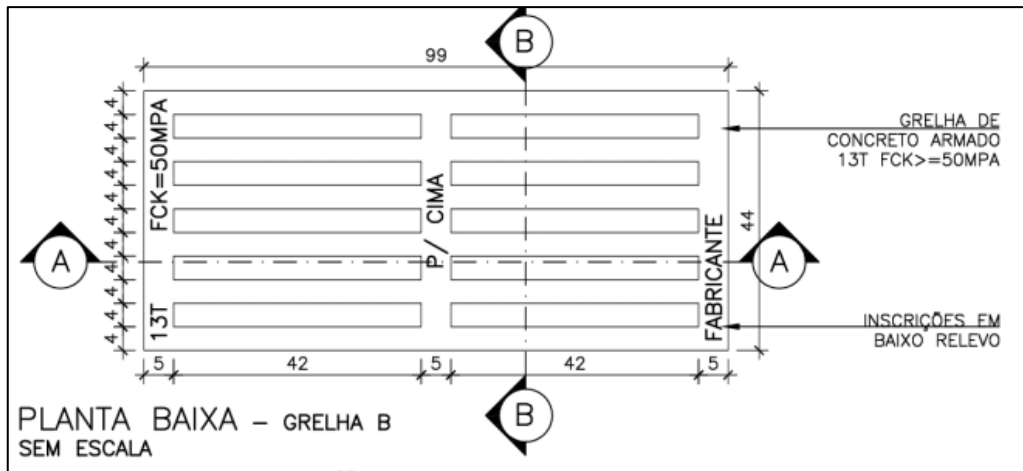
A figura a seguir detalha o dimensionamento de grelhas em concreto que tamponam as bocas de lobo. Foram medidas as grelhas in loco e foi constatado que elas atendem aos parâmetros dimensionais de norma. No entanto, as grelhas em concreto devem ter resistência mínima de 50 MPa, mas nos documentos enviados pela Prefeitura de Bom Despacho não há ensaios ou documentos comprobatórios da resistência da peça.

**Figura 97** – Dimensionamento de grelha de concreto. Imagens da diligência de 22 de setembro.

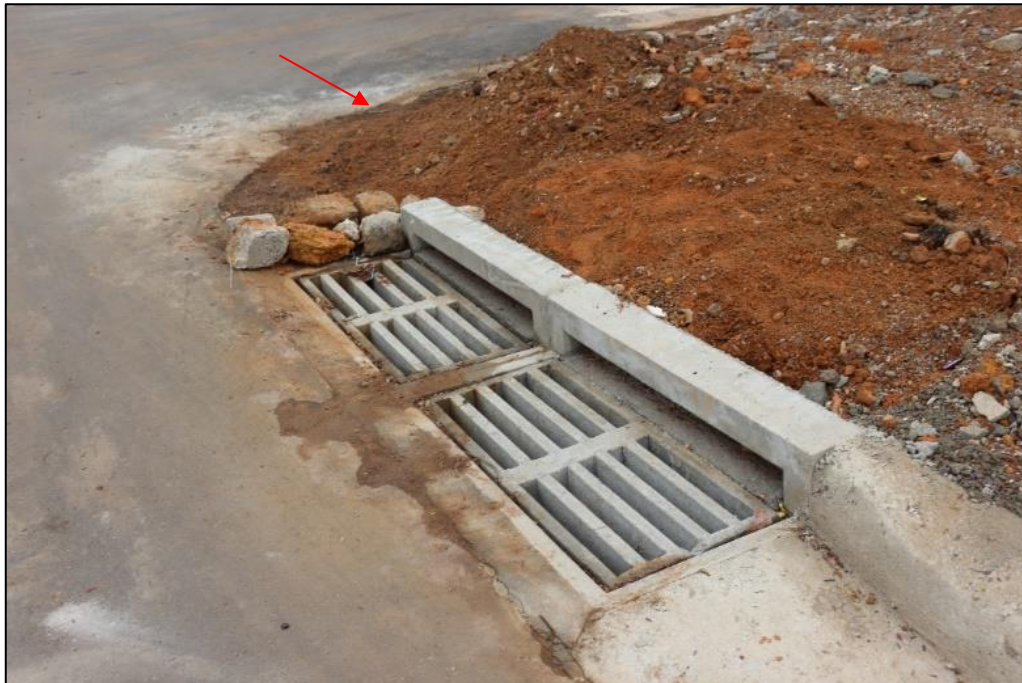
**Figura 98** – Grelha executada em concreto, ausência de meio fio e sarjeta. Fonte: Diligência 22 de setembro.

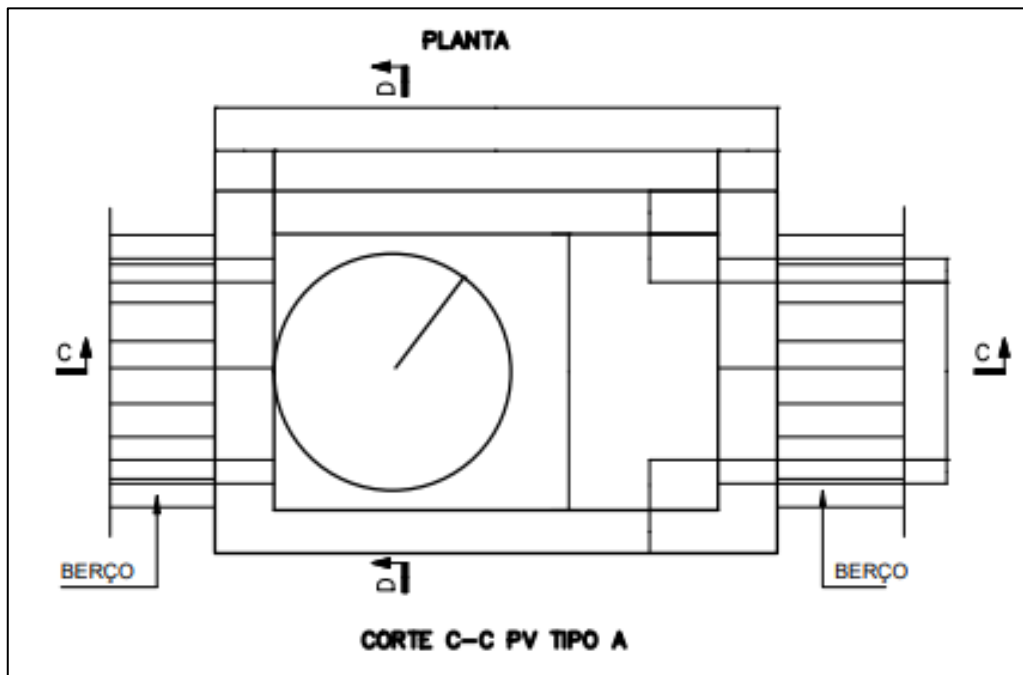
Na figura a seguir, extraída do projeto de drenagem, é possível observar a ausência de detalhamento dos poços de visita, sobretudo quanto às cotas e dimensões. É importante salientar que deficiências em projeto durante a execução leva à necessidade de decisões empíricas e não planejadas, as quais não permitem estudo, controle e fiscalização.

**Figura 101** – Vista superior do dimensionamento dos poços de visita. Fonte: Projeto de drenagem – detalhamento de dispositivos.

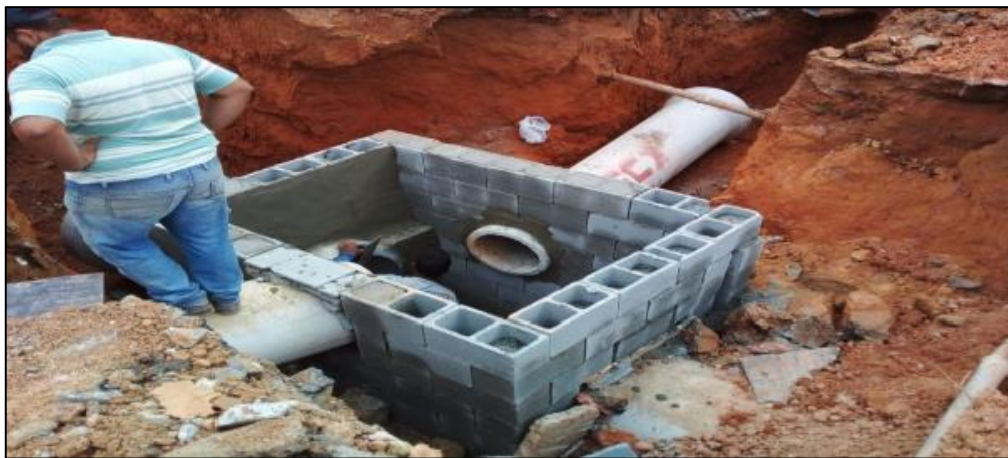
**Figura 102** – Execução dos poços de visita, ausência de argamassa de assentamento e desnivelamento de alguns blocos de concreto. Fonte: relatório fotográfico das medições da FFX.

- d) **Alvenarias internas das bocas de lobo e poços de visita:** foi observado nas imagens dos boletins de medição que a alvenaria das bocas de lobo não possuía argamassa para ligação entre os blocos, o que enfraquece as paredes diminuindo à capacidade de resistência a empuxo do solo e das águas em uma situação de saturação do reservatório. Foi observado que os blocos foram preenchidos com argamassa, mas não foram aplicadas ferragens, ou seja, as paredes estão rígidas e sem elementos que absorveriam tensões (papel dos vergalhões), podendo apresentar, no longo prazo, fissuras que permeiem a água para o solo adjacente. Os blocos foram apoiados sob solo natural, sem uma base concretada como determina em projeto, podendo afundar se sobrecarregadas axialmente.

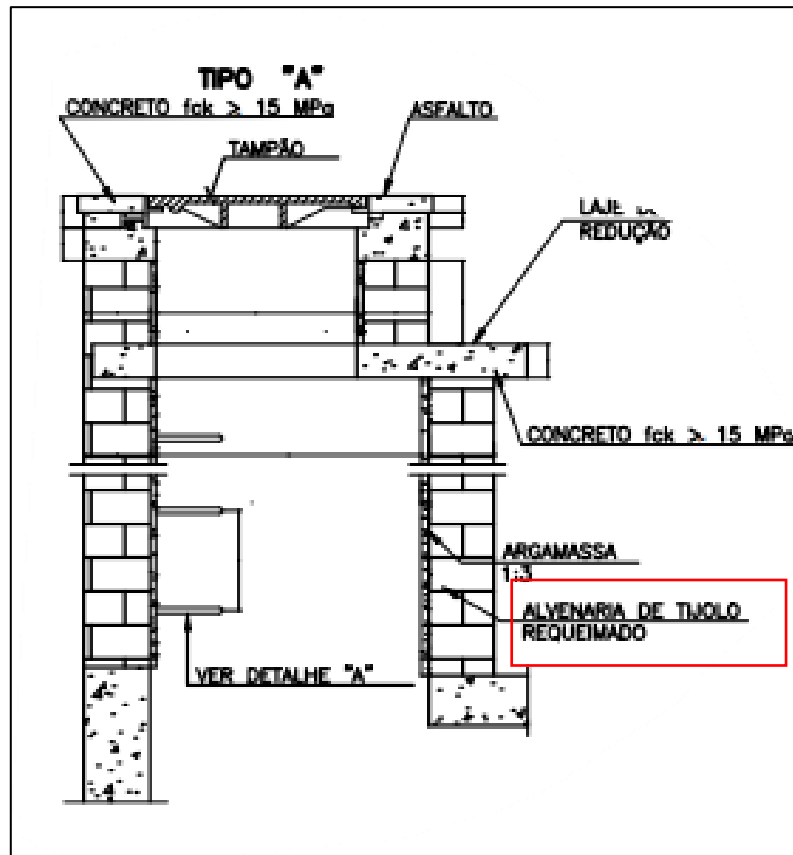
Na figura a seguir, extraída do projeto de drenagem, o detalhamento da chaminé no projeto de drenagem urbana das ruas analisadas, existe a recomendação de que alvenaria deve ser executada em tijolo requemado, no entanto, o órgão normativo define que a alvenaria deve ser executada em elementos de concreto.

**Figura 104** – Dimensionamento de chaminé no projeto de drenagem urbana das Ruas Corinto e Araçuaí. Fonte: Projeto de drenagem – detalhamento de dispositivos.

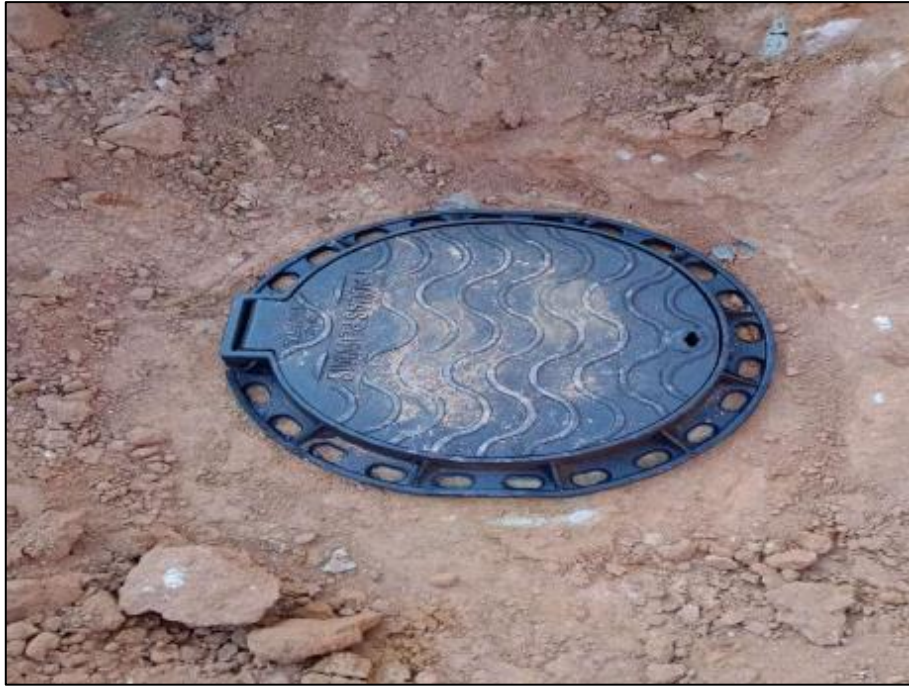
**Figura 105** – Instalação dos tampões. Fonte: Relatório fotográfico das medições da FFX.

Acrescenta-se que a SUDECAP estabelece que os tampões devem possuir informações referentes aos seus ensaios de resistência, folgas e deformações, baseadas na NBR 10160 (ABNT,2005). Nos documentos referentes a CPI não foram encontrados documentos de controle tecnológico do dispositivo.

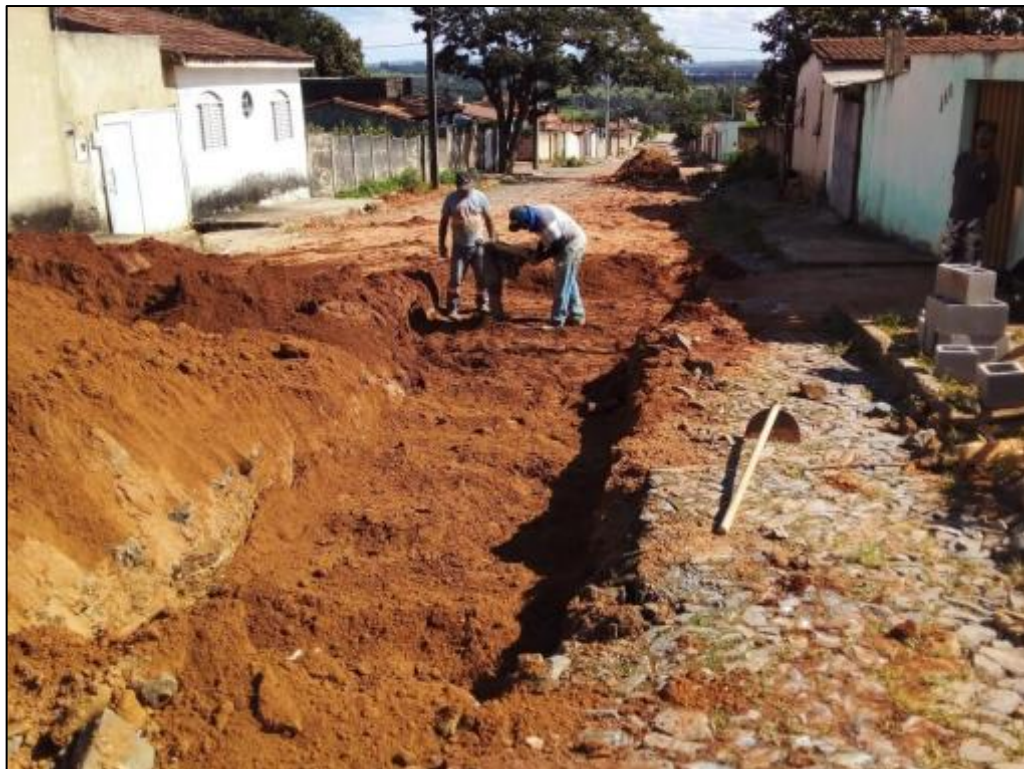
Após a instalação das manilhas é necessário o aterramento e compactação da vala. A SUDECAP estabelece que os 20 centímetros de reaterro acima da manilha devem ser executados manualmente.

**Figura 112** – Compactação mecânica da vala após manilhamento. Fonte: Relatório fotográfico.

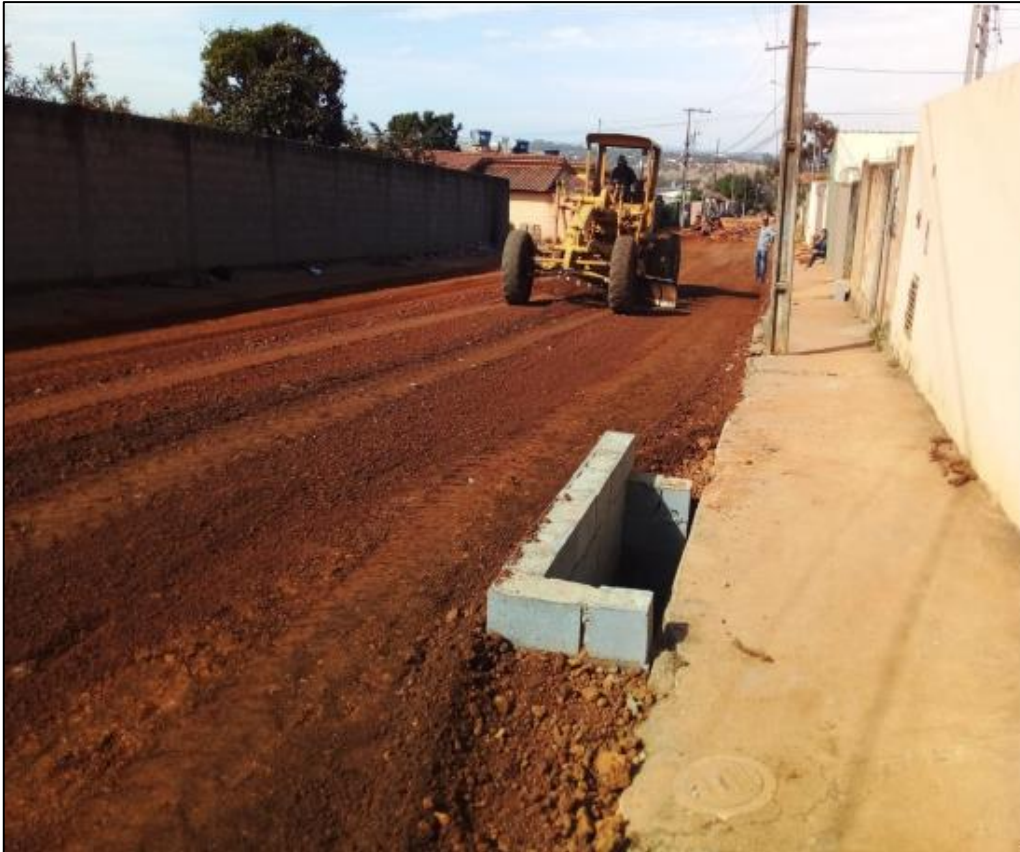
O memorial descritivo pertencente a adesão 02/2020, descreve a execução da base em solo-bica corrida, esse tipo de material é caracterizado pela mistura do solo local a “bica corrida”, no entanto não está presente nos documentos analisados o cálculo de dosagem de material para estabilização granulométrica.

**Figura 119** – Execução de tratamento de base. Fonte: relatório fotográfico das medições.

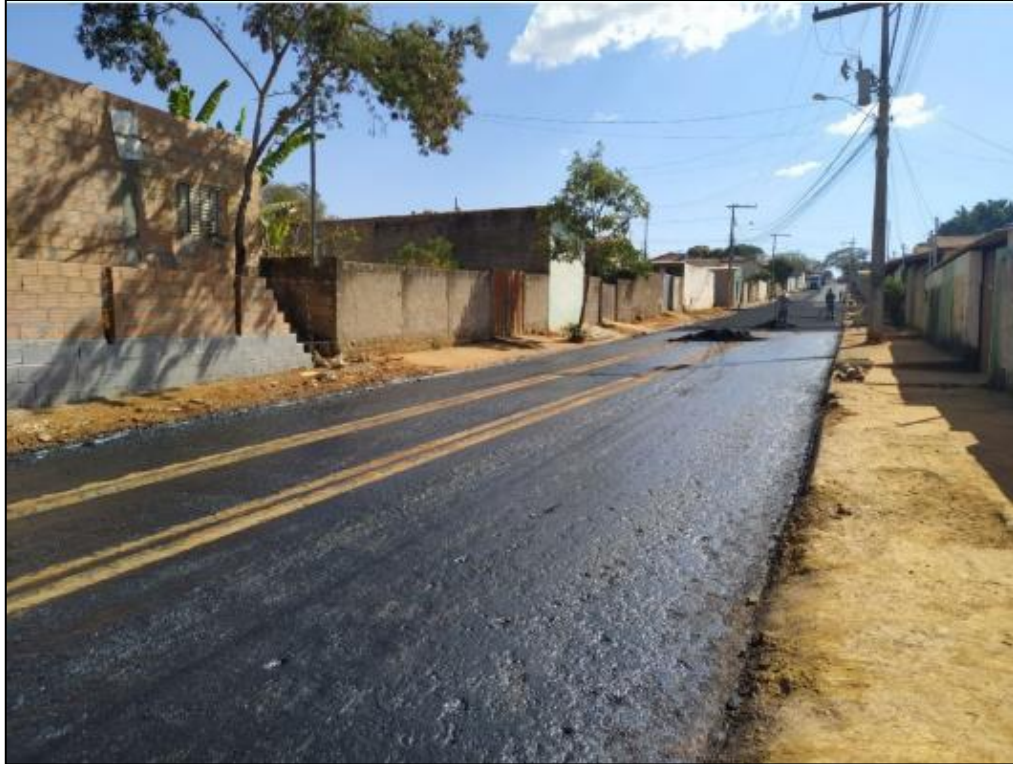
O projeto de pavimentação não inclui essa camada em seu detalhamento. No entanto, a camada foi executada, como na figura a seguir na rua Araçuaí, mas não há nos documentos analisados informações sobre as características do asfalto de imprimação, assim como a inexistência de ensaios exigidos no memorial descritivo.

**Figura 120** – Imprimação da Rua Corinto. Fonte: Relatório Fotográfico.

Durante a diligência de 22/09/2022 foi identificada, após a remoção de parte do revestimento asfáltico, a falha da camada de imprimação, constatada pela não aderência do revestimento asfáltico na superfície aplicada, que pode ser facilmente removido pela chuva ou com as mãos, conforme demonstrado no vídeo registrado e mencionado no Item 9.3. É importante salientar a importância da execução correta do material e do serviço para que o elemento construtivo execute sua função. Devido a isso, é indispensável a realização de ensaios mencionados.

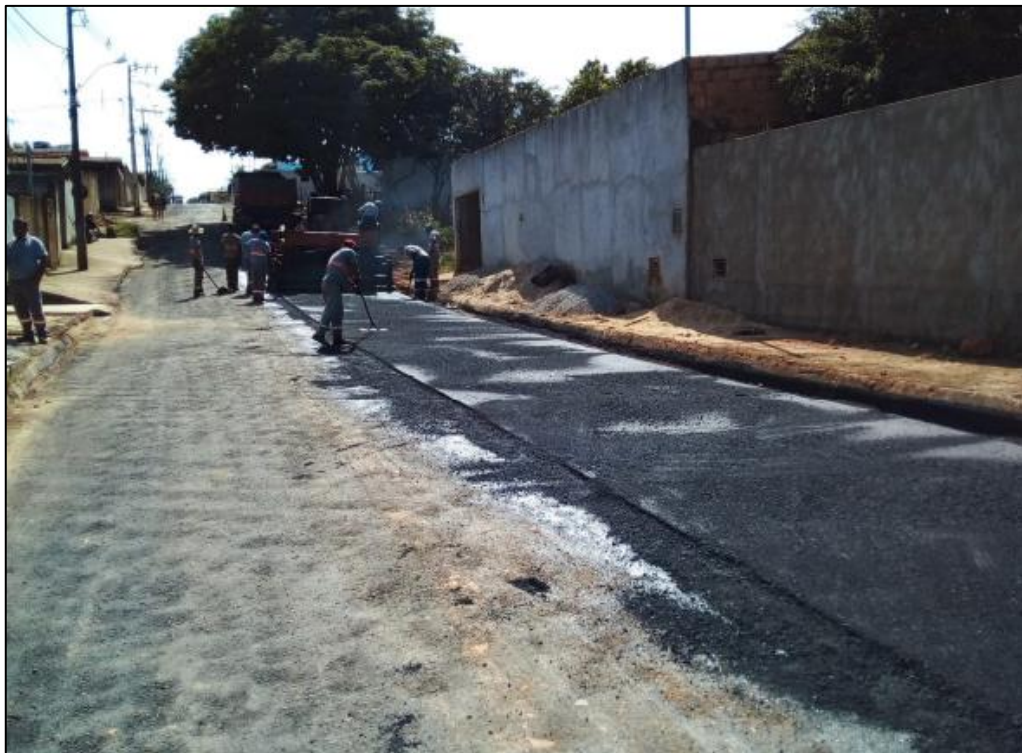
O memorial descritivo pertencente a Adesão 02/2020 estabelece a execução da camada de ligação. No entanto, não se encontra, em diários de obra ou relatórios fotográficos, a execução desses processos. Ademais, existem ruas onde a nova camada de pavimento foi realizada sobre a antiga e não foi executada a pintura de ligação, como pode ser observado na figura a seguir.

**Figura 121** – Execução de pavimento na Rua Araçuaí sobre pavimento antigo e salgamento da via para maior durabilidade do asfalto. Fonte: Relatório Fotográfico das medições.

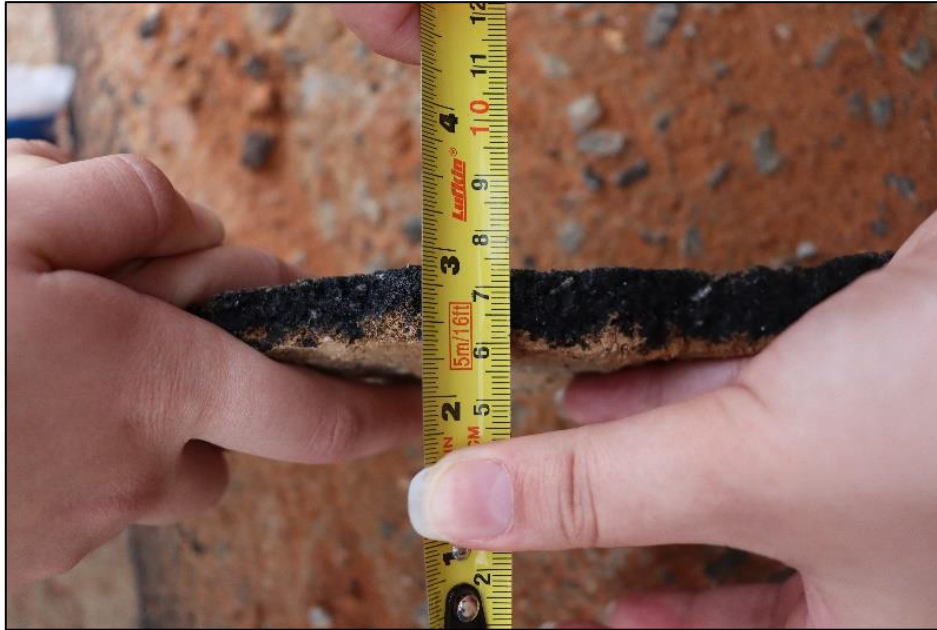
Ao analisar as amostras do pavimento asfáltico retirada durante a diligência de 22/09/2022, é possível constatar a espessura do pavimento no ponto inspecionado era de 1,5 cm. De acordo com o Detalhe 1 da planta de pavimentação de vias urbanas, pertencente ao arquivo Autos CPI rua Corinto – Vol 2, página 35, e a memória de cálculo da pavimentação, período junho/julho, enviada junto com os documentos da primeira medição, a camada de CBUQ prevista foi de 3 cm.

**Figura 123** – Espessura da amostra de pavimento. Fonte: Diligência 22 de setembro.

Partido disso é possível constatar que a execução de parte da pavimentação não ocorreu conforme o projeto, possuindo uma espessura 1,5 cm menor do que foi projetado.

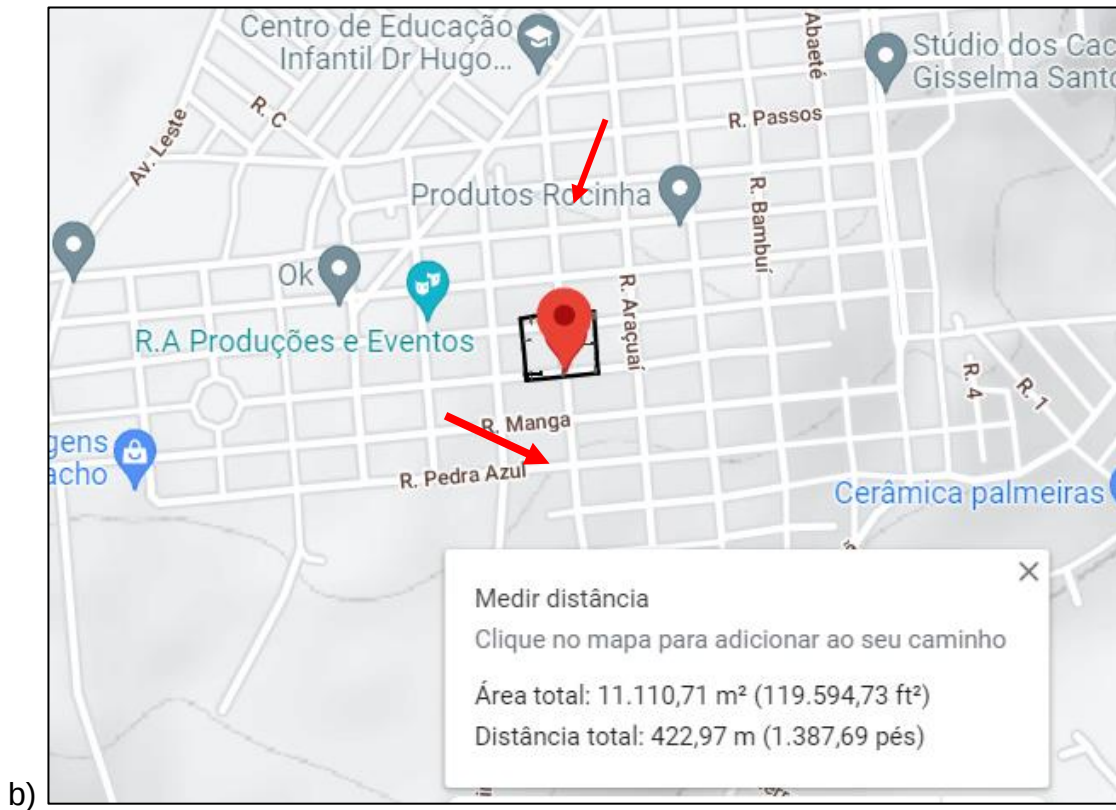
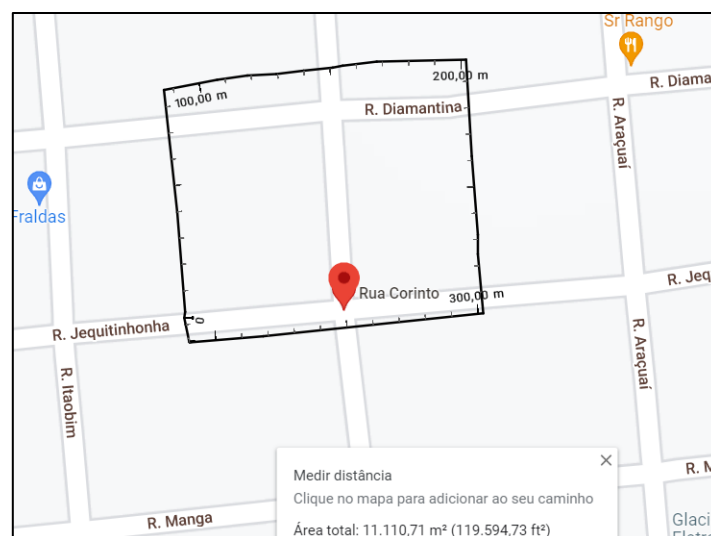
**Figura 136** - a) recorte do memorial de cálculo. b) desenho estimativo da área de contribuição feita no Google Maps (retângulo em preto). As setas indicam linhas do relevo. C) ampliação da imagem b.

A área demarcada em preto é uma estimativa da área de contribuição possivelmente utilizada. Ela está contida no trecho em declive e, considerando que as demais ruas localizadas acima não possuem dispositivos de drenagem, há a possibilidade da contribuição de água vindo de fora da área de contribuição calculada solicitarem o PV 1.

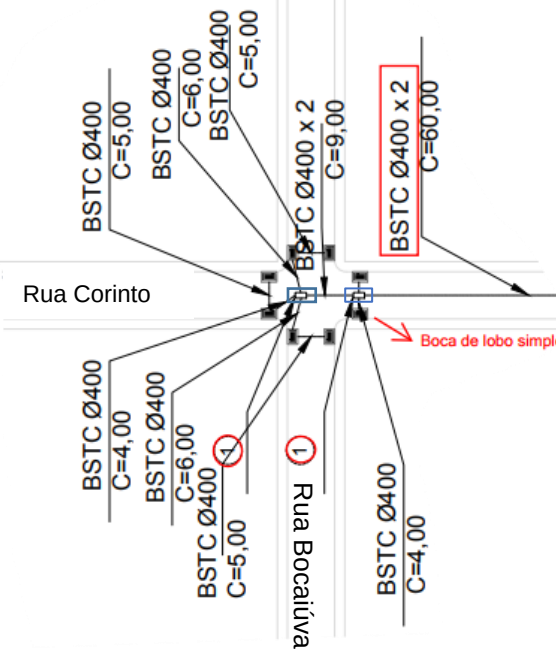
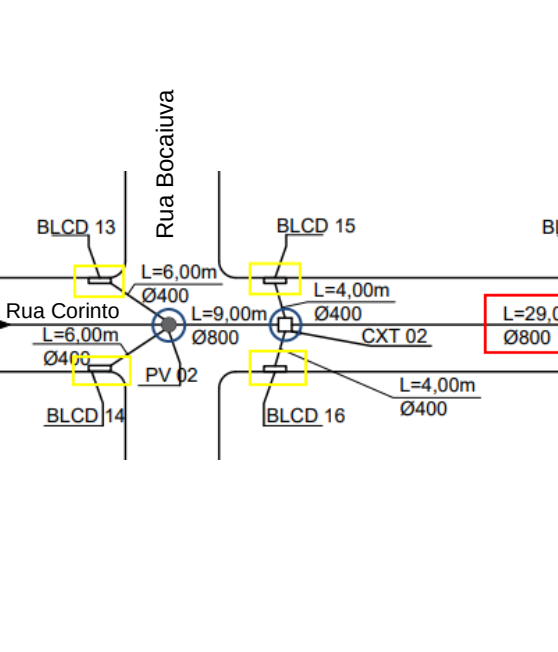
| <p>Bocas de lobo simples executadas no cruzamento e manilhas de 400 mm usadas no sistema principal. Ademais, o item 1 não é detalhado em projeto, nomeado apenas como CPL-04.</p> | <p>Boca de lobo simples modificada para dupla e alteração de manilhas de 400 mm para 800 mm. Execução de poços de visita e caixa de passagem de transição. Retirada das bocas de lobo simples nas ruas adjacentes.</p> |

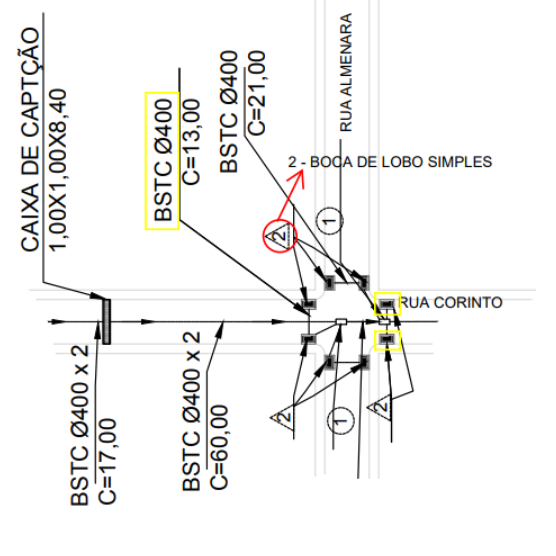
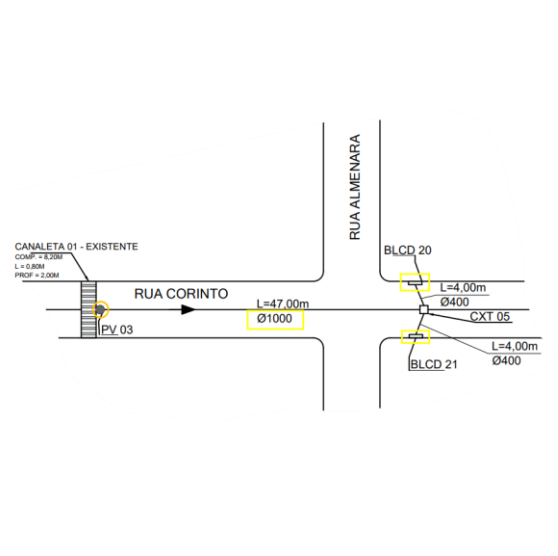
| <b>Figura 129</b> Projeto 1    Rua Corinto – Almenara | <b>Figura 130</b> Projeto 2    Rua Corinto – Almenara |

| Uso de duas tubulações de 400 mm e de bocas de lobo simples em todos os cruzamentos das vias. | Troca por tubulação de 1000 mm, instalação de poço de visita ao lado da canaleta. Alteração de bocas de lobo simples por dupla. Retirada das bocas de lobo simples. |

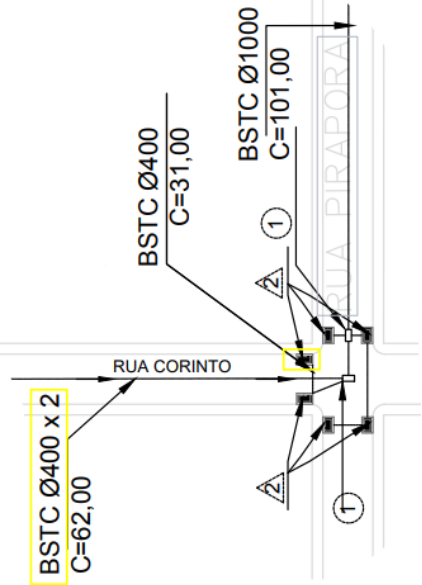
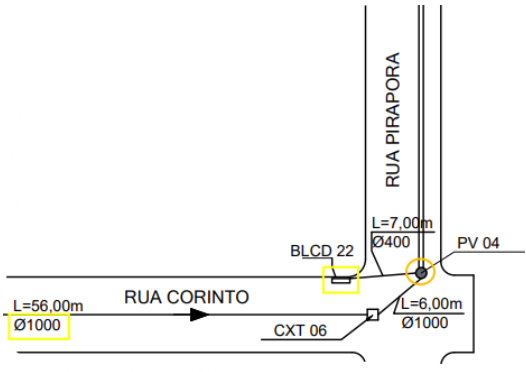
| Uso de duas tubulações de 400 mm e de bocas de lobo duplas. | | | Troca por tubulação de 1000 mm e instalação de poços de visita. Alteração de boca de lobo simples por dupla. Retirada das bocas de lobo simples. | | |

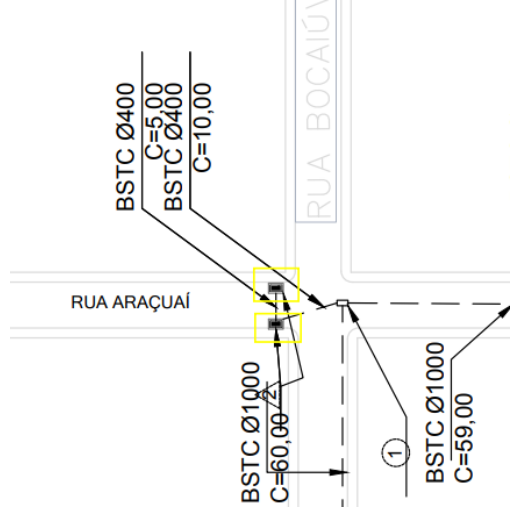
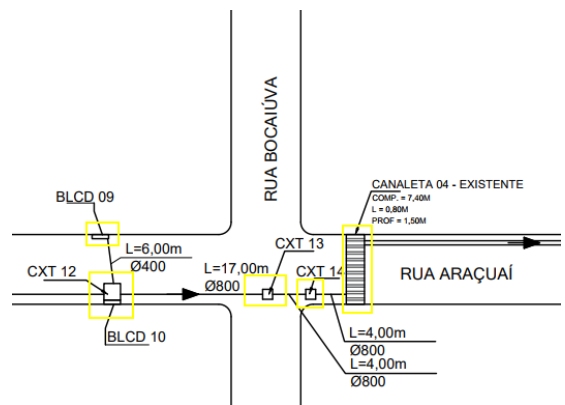
| <b>Figura 133</b> | Projeto 1 | Rua Araçuaí - Bocaiúva | <b>Figura 134</b> | Projeto 2 | Rua Araçuaí – Bocaiúva |
|---|---|---|---|---|---|
| | Uso de boca de lobo simples. | | | Instalação de caixas de passagem de transição, de boca de lobo dupla. O projeto demarca uma canaleta existente, no entanto o projeto anterior não a demarca. Retirada das bocas de lobo simples nas ruas adjacentes. | |

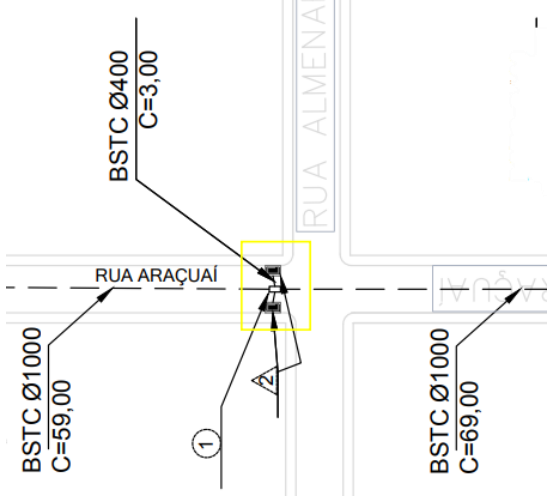
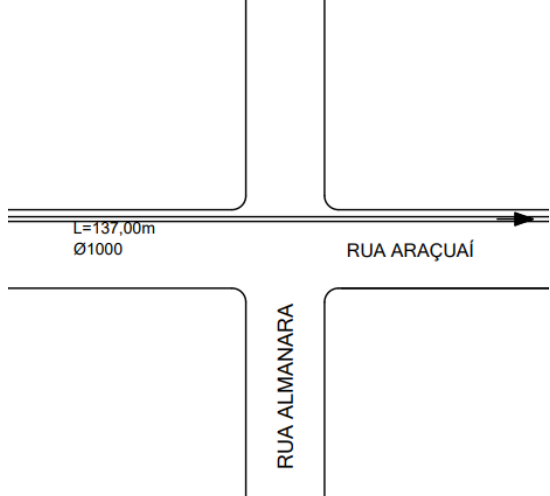
| | | | | | |
|---|---|---|---|---|---|
| <b>Figura 135</b> | Projeto 1 | Rua Araçuaí e Almenara | <b>Figura 136</b> | Projeto 2 | Rua Araçuaí e Almenara |

| | | | | | |
|---|---|---|---|---|---|
| Instalação de bocas de lobo simples na rua Araçuaí. | | | Retirada de boca de lobo simples no cruzamento. | | |
